Most 63-006..2

Segmentová estakáda u obce Řehlovice, směr Teplice

PRVNÍ HLAVNÍ PROHLÍDKA

Datum provedení prohlídky: 29.10.2019

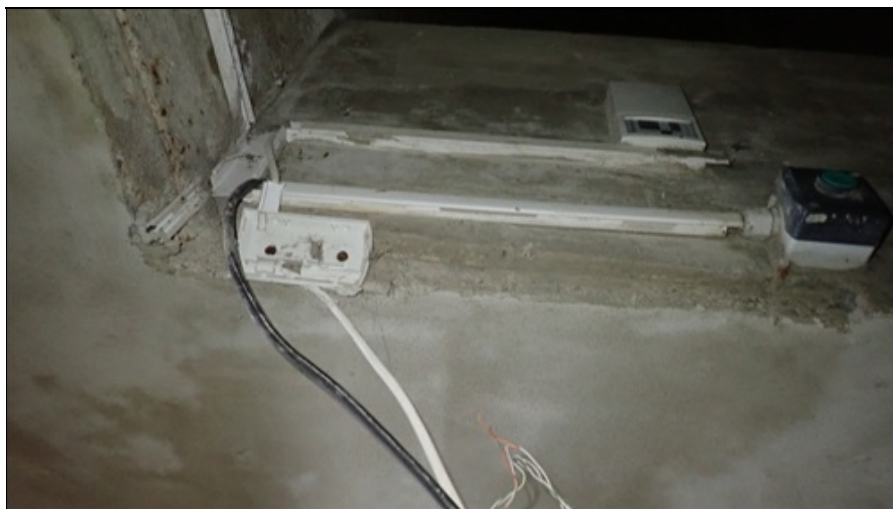
Poškozený senzor zabezpečení opěry P0

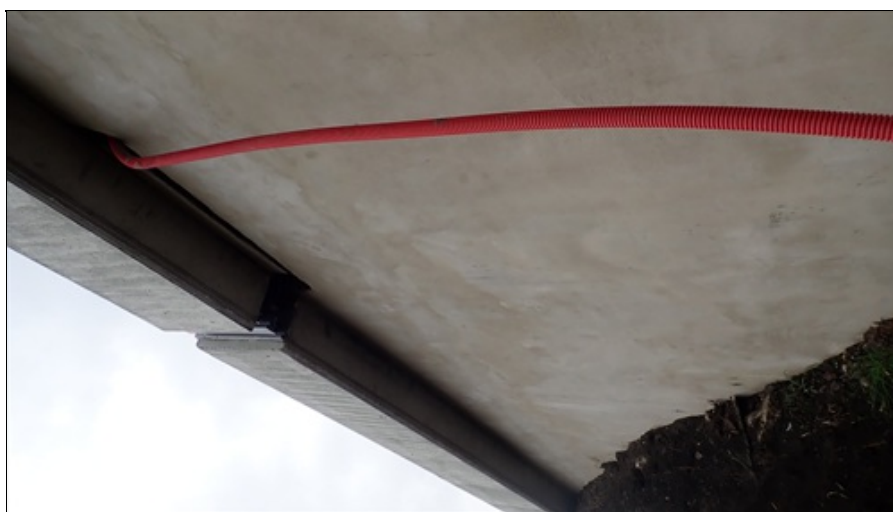
Sanované plochy křídel. P6 LS

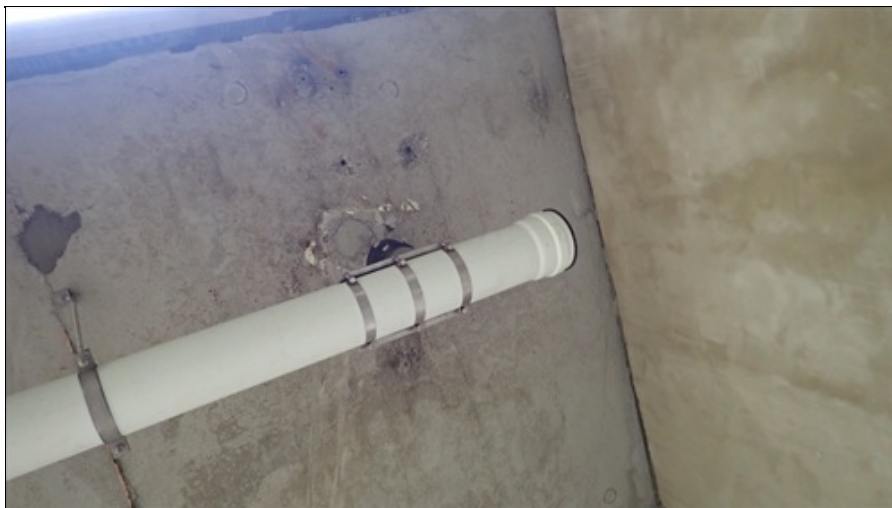
[2.1]	2.1	Nosná konstrukce	V okolí svodů odvodňovačů docházelo k průsakům na spodní líc konzol. Rekonstrukcí bylo zabráněno dalšímu zatékání Zejména na stěnách segmentů se lokálně objevují nepravidelné trhliny (některé s výluhy pojiva). Ojediněle došlo i k separaci krycí vrstvy ve větší ploše.
[2.2]	2.2	Ložiska, klouby	Ocelové konstrukce ložisek výrazně korodují a jsou znečištěny. U ložisek chybí prachovky. Nastavení některých ložisek odpovídá naměřené teplotě NK.

Známky zatékání na spodním líci NK. Stopy průsaků jsou z doby před opravou.

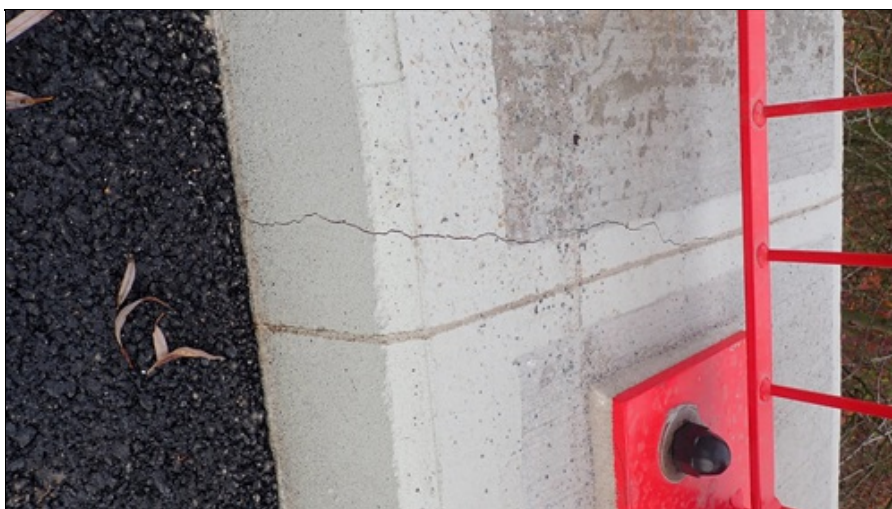
[1.1]	1.1	Základy mostních podpěr a křídel / Obecně	Způsob založení nebyl ověřován, základy jsou nepřístupné pod úrovní terénu. Založení bez zjevných poruch
[1.2]	1.2	Mostní podpěry a křídla / Pilíře	Na líci pilířů sítě smršťovacích trhlin, převážně svislé a horizontální. Šířka trhlin typicky do 0,1 mm, lokálně do 0,3 mm. Lokální výskyt hnízd v betonu - povrchová koroze odkryté výztuže. U většiny pilířů jsou otevřené sklípky pro stálá zařízení.

Lokálně smršťovací trhlinky

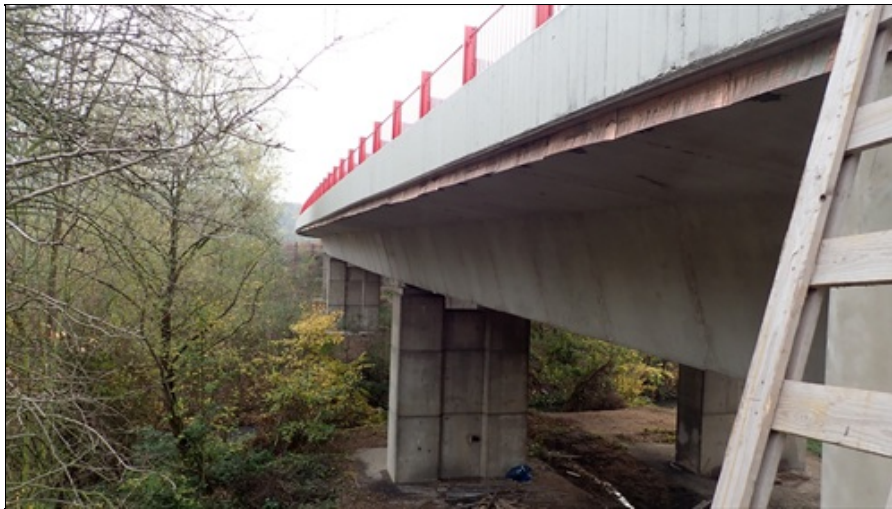
PA290060.JPG

[3.1]	3.3.1	Římsa	Příšná trhlina na LS mostu v poli 1
-------	-------	-------	-------------------------------------

3.3.1 Římsa

Příšná trhlina na LS mostu v poli 1

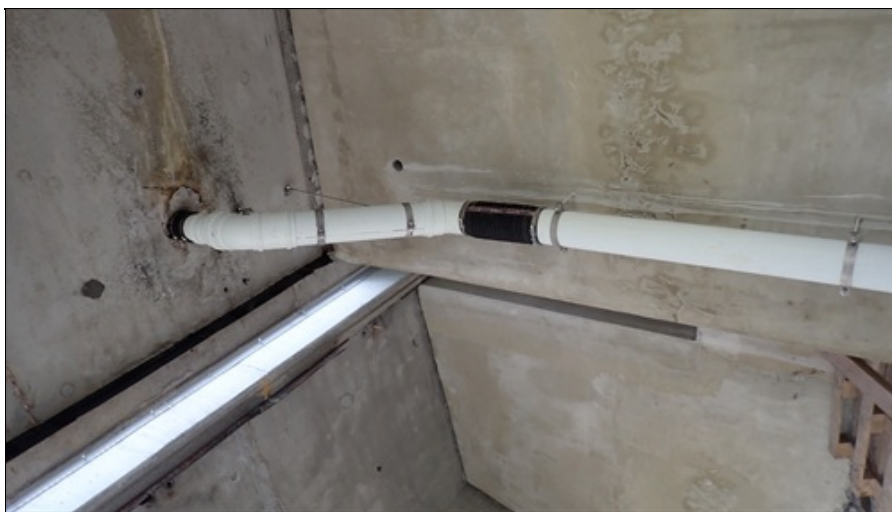
Nový svod. Znamky zatékání jsou z doby před opravou

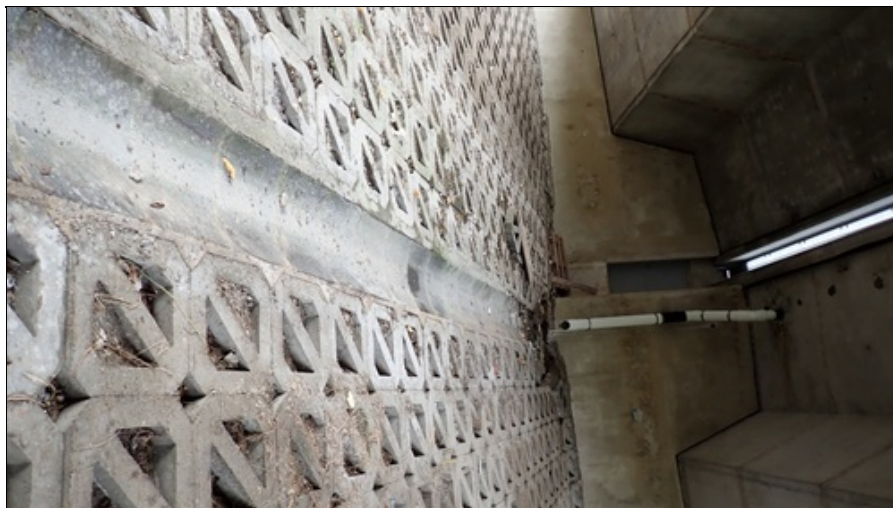
[4.1]	4.1	Svodidla/zábradelní svodidla	Na LS mostu je mechanicky poškozená svislá výplň ZS (došlo k ohnutí některých svislých prutů)
[4.2]	4.3	Dopravní značení, označení mostu	Na mostě chybí ev.č. mostu a směrové sloupky.
[4.3]	4.6	Území pod mostem a přístupové cesty	Opevnění pod mostem ve značné ploše chybí, místy rozvolněné u odvodňovacích svodů

Rozvolněné opevnění pos svislím
svodem u OP0

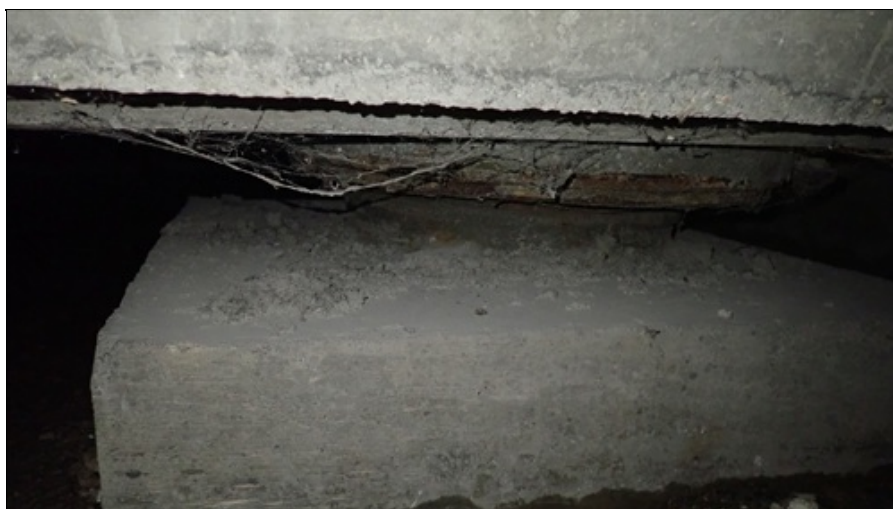
Koroze ložisek. Chybí prachovky
u P0

| [2] | 2.2 Ložiska, klouby | Doporučuji provést prohlídku ložisek pro ověření funkčnosti |

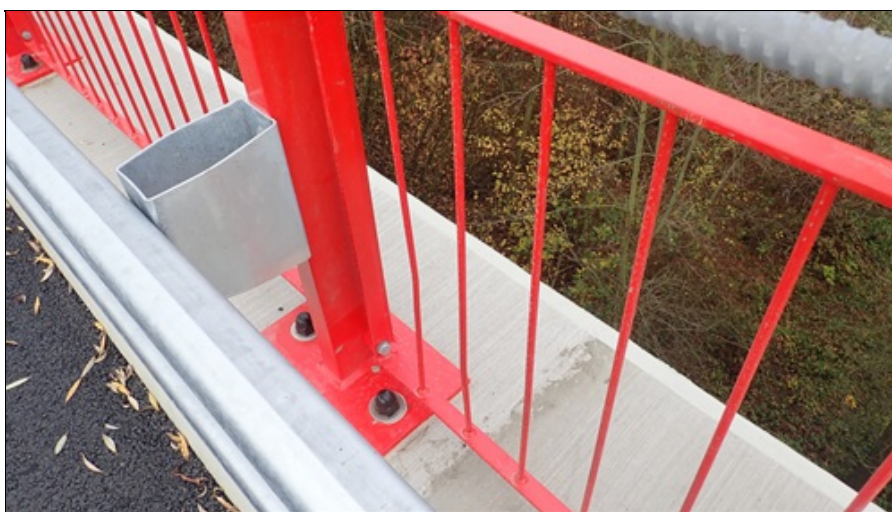
Děformovaná svislá výplň ZS na LS mostu

4.1 Svodidla/zábradelní svodidla

Na LS mostu je mechanicky poškozená svislá výplň ZS (došlo k ohnutí některých svislých prutů)
