ODBORNÝ POSUDEK

zpracovaný podle
**Metodiky posuzování staveb z hlediska výskytu obecně a zvláště
chráněných synantropních druhů živočichů**

**Pavilon „Centrum následné péče“
Fakultní nemocnice v Motole
V Úvalu 84, Praha 5 - Motol**

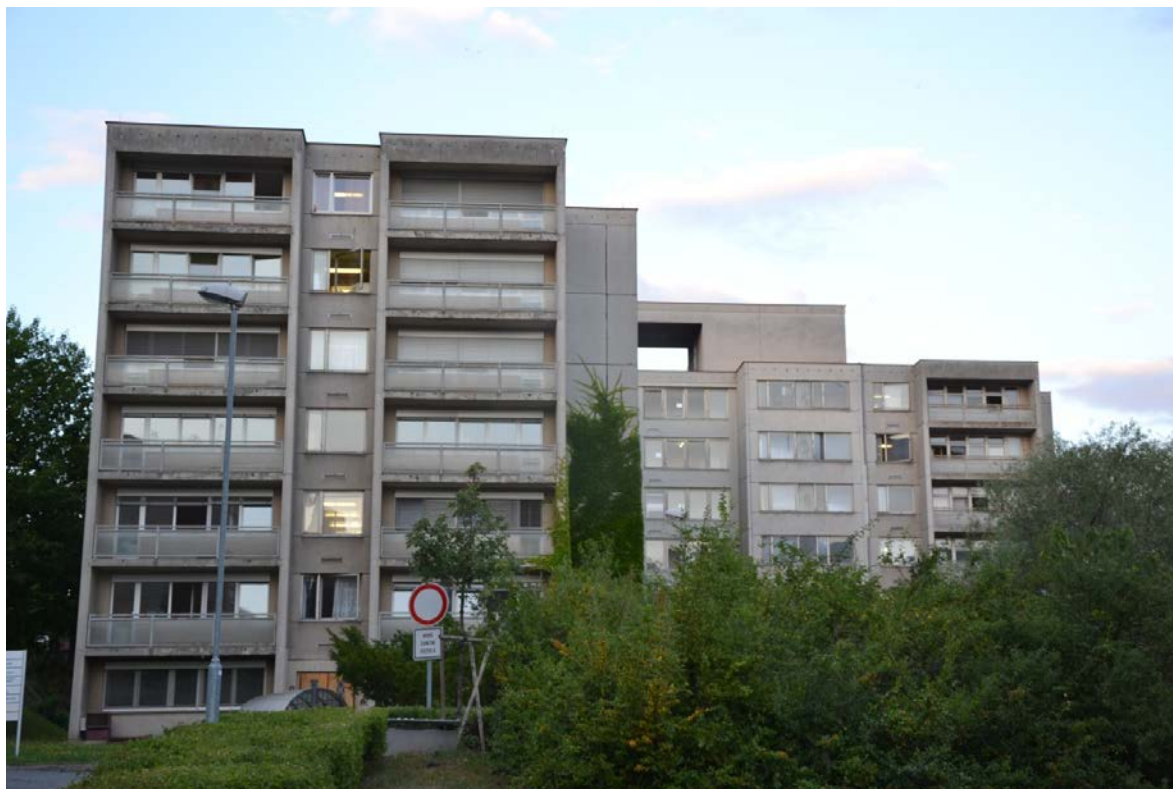
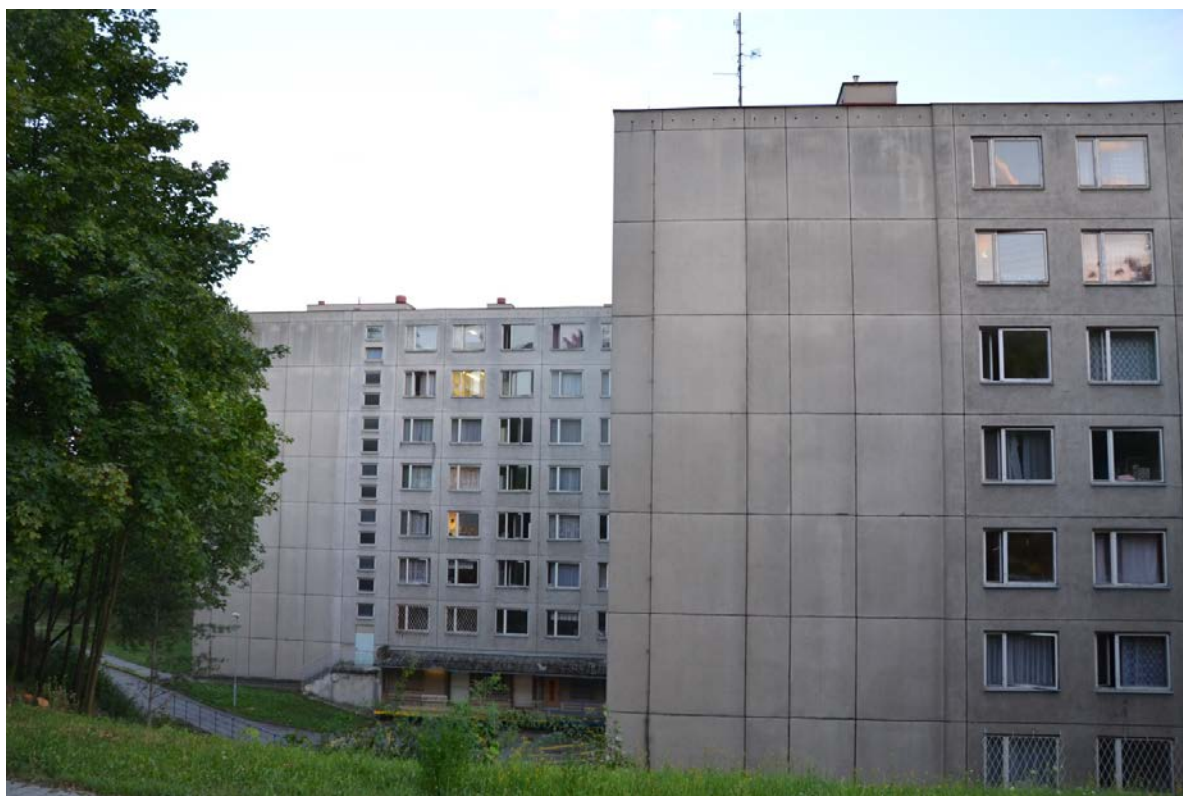
Členitá panelová budova se sedmi nadzemními podlažími a rovnou dvouplášťovou střechou (obr úvod, 1 - 2).

Obr 1 a 2: Pavilon „Centrum následné péče“.

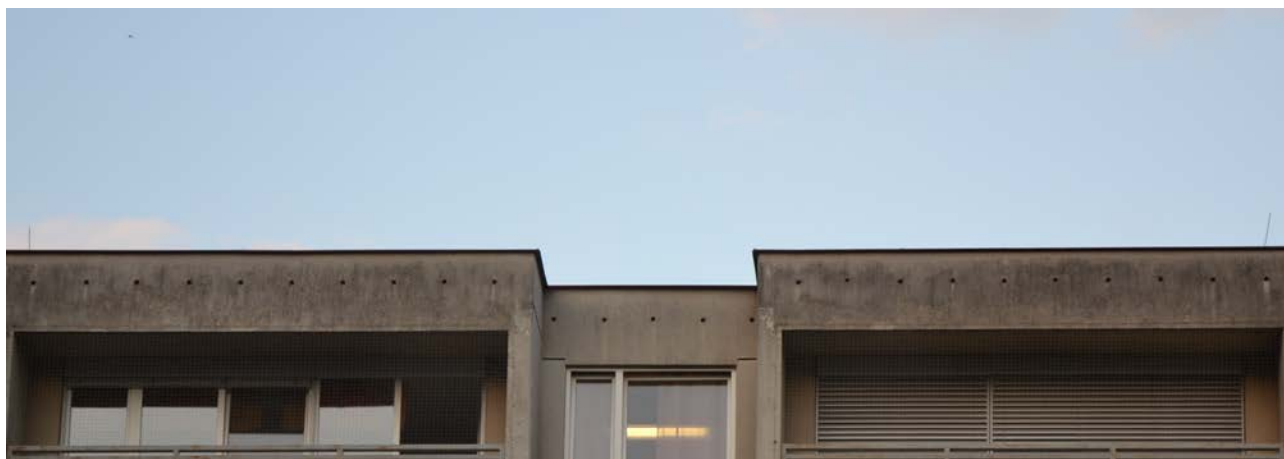
Sledovaný objekt je panelová budova s rovnou dvouplášťovou střechou, která je po celém obvodu odvětrávána malými kruhovými větracími otvory (obr 3). Mezipanelové spáry jsou většinou utěsněny a neposkytují zásadní úkrytové možnosti pro šterbinové druhy netopýrů. Během večerního monitoringu v roce 2018 byla letová aktivita netopýrů během průzkumu velmi nízká, byly zachyceny pouze signály vysoko na obloze přeletujících netopýrů rezavých. Přímým pozorováním bylo potvrzeno hnízdění početné kolonie rorýsů obecných (*Apus apus*) v podstřeší budovy. Nejvíce jedinců zaletovalo do větracích otvorů na severních a východních stěnách, několik rorýsů bylo však pozorováno i na jižní a západní stěně (hlavní vchod do pavilonu).

Opakovaná pozorování v roce 2018 i 2021 potvrzují hnízdění početné kolonie ohrožených rorýsů obecných v podstřeší pavilonu Centra následné péče. Výskyt netopýrů nebyl zaznamenán, nicméně jednorázovým průzkumem ho nelze vyloučit v jiných obdobích roku, zejména v období mimo hnízdění rorýsů – tzn. v jarních či podzimních přeletových aktivitách či během zimování (což je argument pro nezbytnost instalace jednosměrných závěr v předstihu před případným uzavřením větracích otvorů).

Obr 3: Po celém obvodu se nachází větrací otvory do podstřeší, za kterými hnízdí rorýsi obecní.

- Doporučujeme zachovat všechny volné větrací otvory prostupné i po zateplení pomocí zdrsňené plastové trubky v nové izolaci a případně upravené plastové krytky dle metodiky ČESON a ČSO (obr 4 a 5). Větrací otvory musí být stejného průměru a nový otvor musí rovně navazovat na původní.

- Proříznutí nového větracího otvoru je nutné realizovat ihned po položení izolační desky (větrací otvor nesmí být uzavřen ani na přechodnou dobu).
- Pokud není možné z nějakého důvodu větrací otvory zachovat prostupné, je nutné z preventivních důvodů přes větrací otvory instalovat v předstihu jednosměrné uzávěry (obr 6 a 7), které musí být instalovány nejméně 7 dní bez nocí s vytrvalým deštěm a teplotou vzduchu ve dne nad 10 °C.

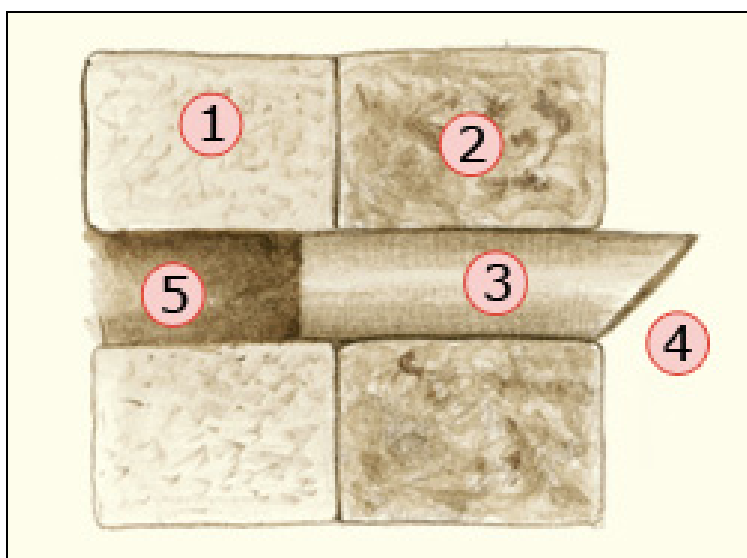
Obr 4a: Novodurová trubka – průchod izolací (bokorys):

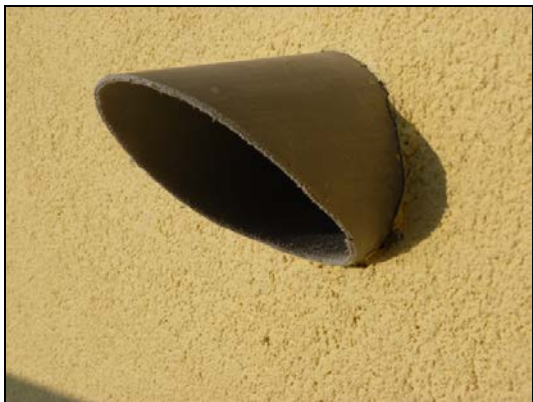
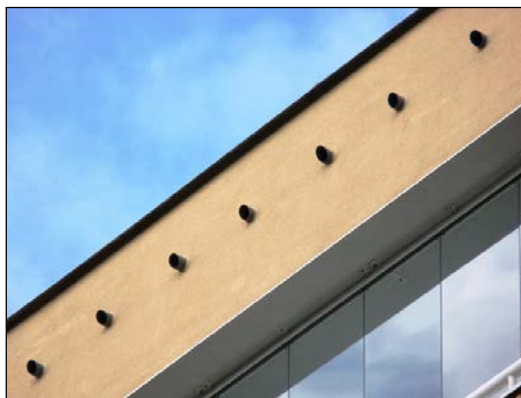
Obr 4b,c:
Ilustrační snímek **správně realizovaného opatření**.

Ukázka **nesprávného provedení** opatření,
Trubky vyčnívají spodním okrajem ze
Zateplené fasády a jsou pro rorýse jen
obtížně překonatelnou překážkou.

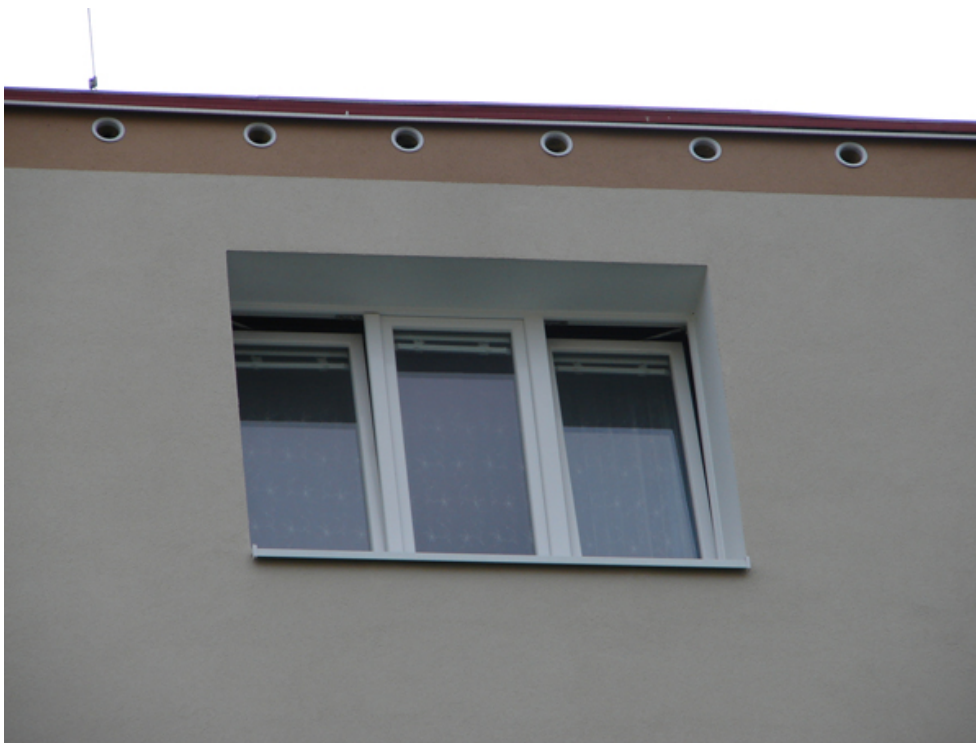
Obr 5 : Ilustrační ukázka upravených plastových krytek (krytka má vyříznuté lamely a je na spodním okraji zdrsňená).

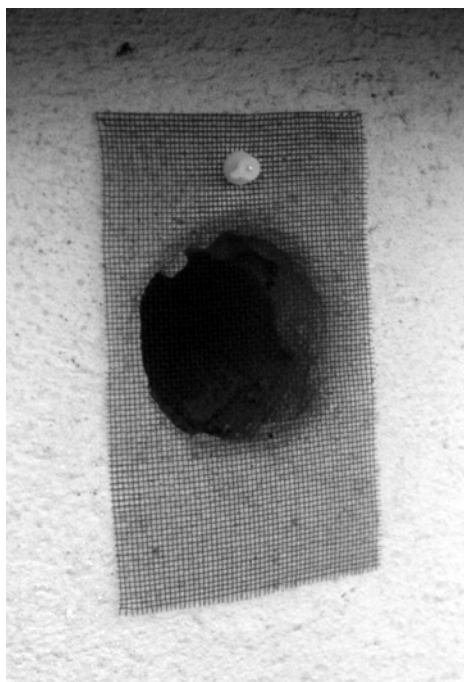
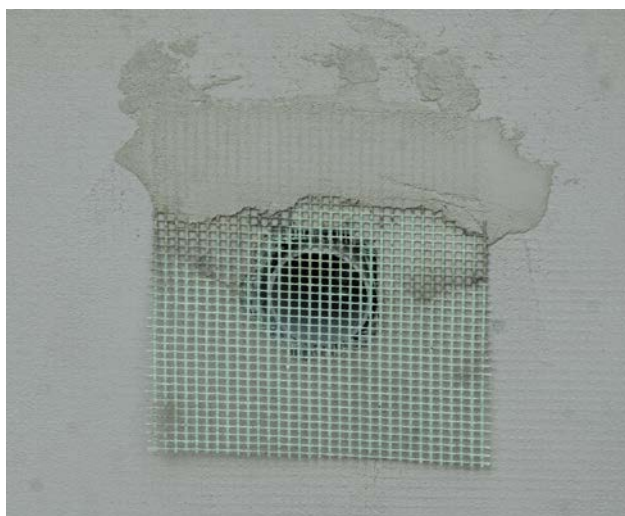
Obr 6 a 7: Jednosměrná uzávěra pomocí závěsu z lehké drátěné nebo plastové sítky (perlinky) **přípevněné pouze nad otvorem hřebíčkem nebo stavebním lepidlem.** Nesmí odstávat od stěny a měla by dostatečně přesahovat na všechny strany.

- Jednosměrné uzávěry lze instalovat pouze mimo období zimování netopýrů, období letních kolonií netopýrů s mláďaty a mimo hnízdní období rorýsů, tzn. pouze v období od 15.3. – 20.4. nebo 15.8. – 30.9.

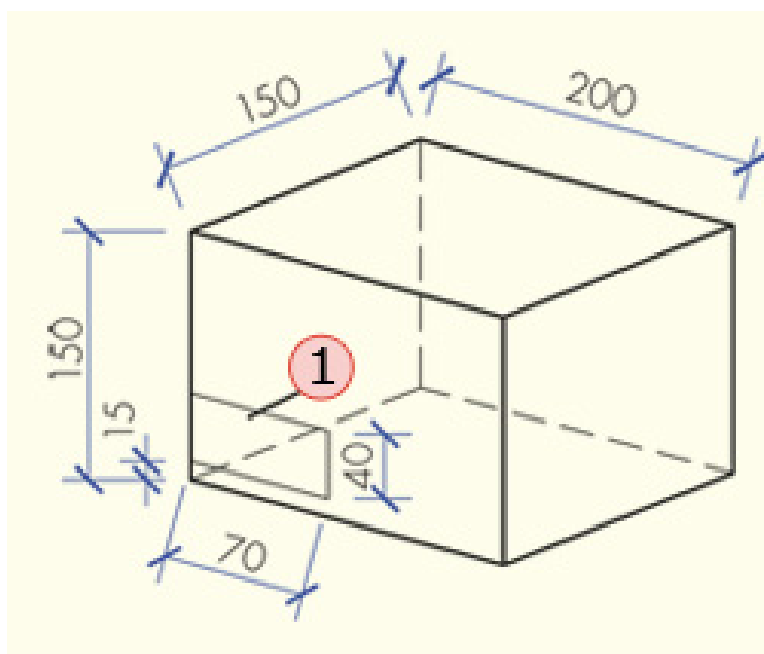
Obr 8: Hnízdní boxy se instalují z vnitřní strany panelu tvořícího atiku objektu a nasedají zevnitř na ventilační otvory. Vletový otvor (1) je umístěn excentricky na jedné straně a nesmí být výše než 20 mm nad dnem dutiny. Aktualizovaný doporučen průměr vletového otvoru je 55mm.

- V případě uzavření větracích otvorů, jako kompenzační opatření za ztracená hnízdiště, doporučujeme instalaci zaatikových hnízdních boxů/dutin dle metodiky ČSO (obr 8) a to minimálně v rozsahu, který ukazuje obr 9. Zaatikové hnízdní boxy

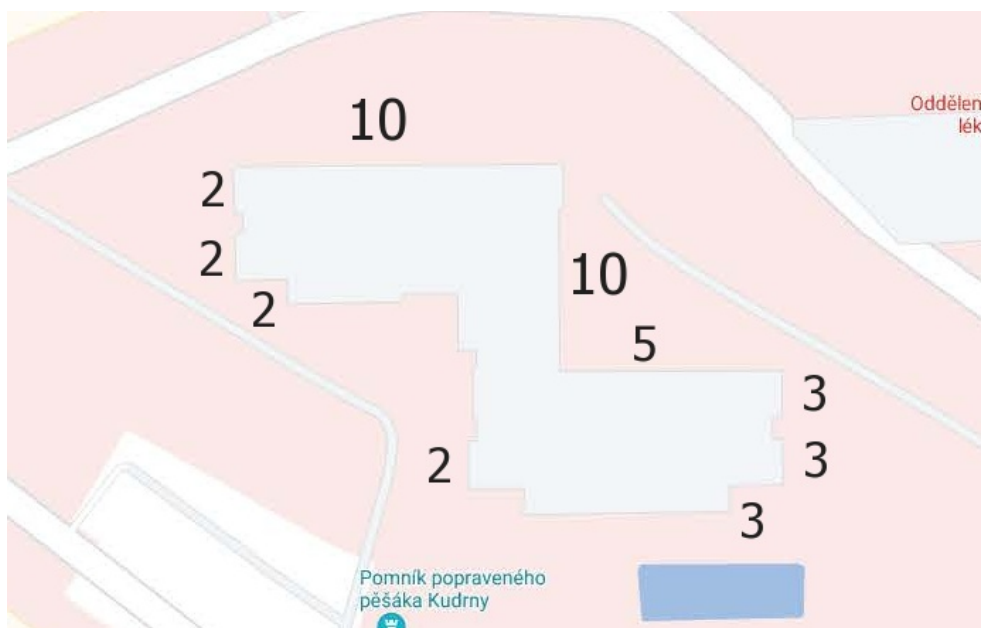
Obr 9: Čísla ukazují minimální počet hnízdních komor (boxů nebo otvorů do budek) pro rorýse na daném místě na stěně.

Budky je nutné rozmístit minimálně v rozsahu, který ukazuje obrázek 9 – čísla určují minimální počet hnízdích komor na daném místě na stěně.
