Most 32-001

Most přes řeku Cidlinu a cyklostezku

HLAVNÍ PROHLÍDKA

Datum provedení prohlídky: 23.10.2019

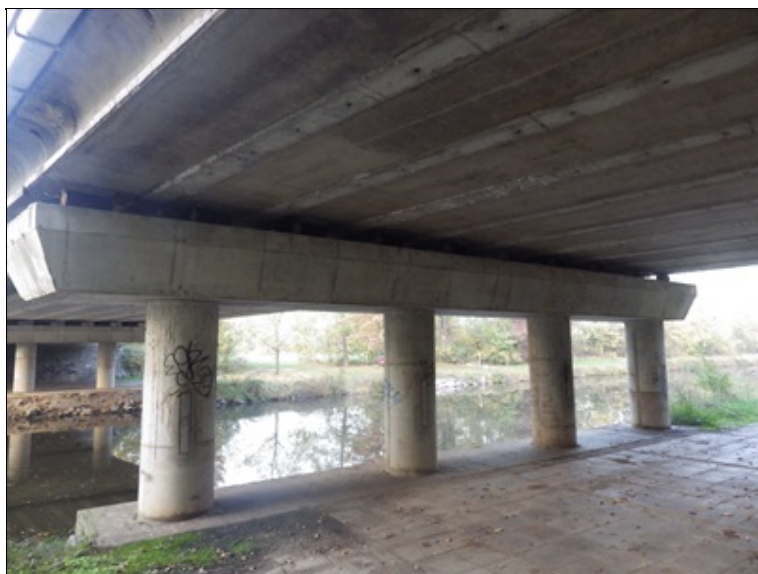
| [1.1] | 1.2 | Mostní podpěry a křídla | Zatéká na horní povrch a boky stativ obou pilířů. Pod krajními nosníky na nich leží vrstva mrazem rozpadlého betonu, Podél hran i rohů stativ patrné potrhání i velké odštěpy krycí vrstvy.

Pohled na P2.

| [2] | 1.2 | Mostní podpěry a křídla | Sanace poškozených částí piliřů, především stativ po opravě říms. |

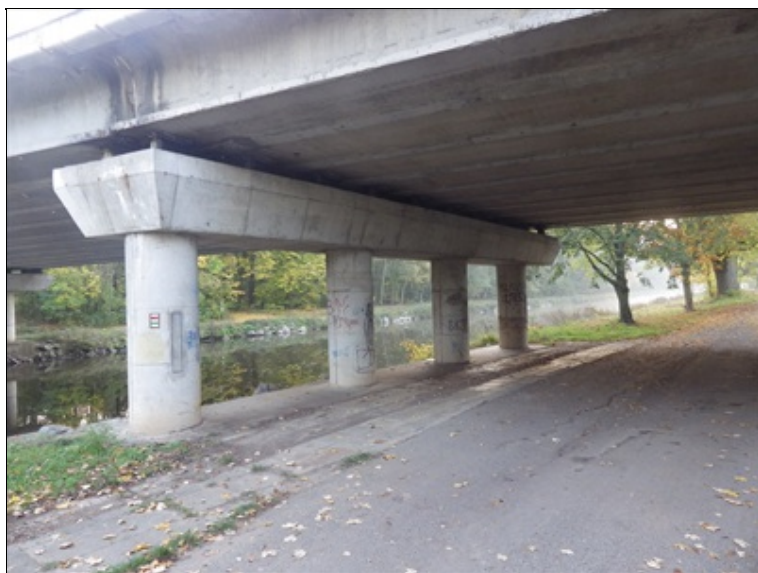
Pohled na P3.

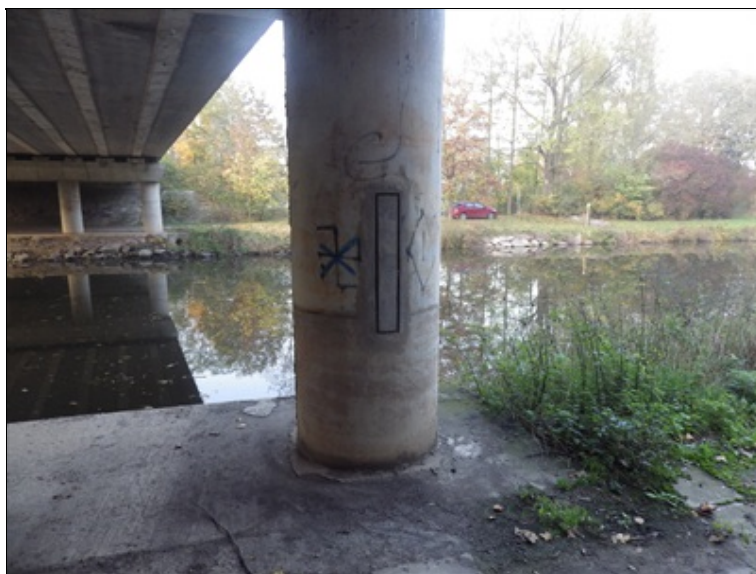
Pravá krajní stojka P2.

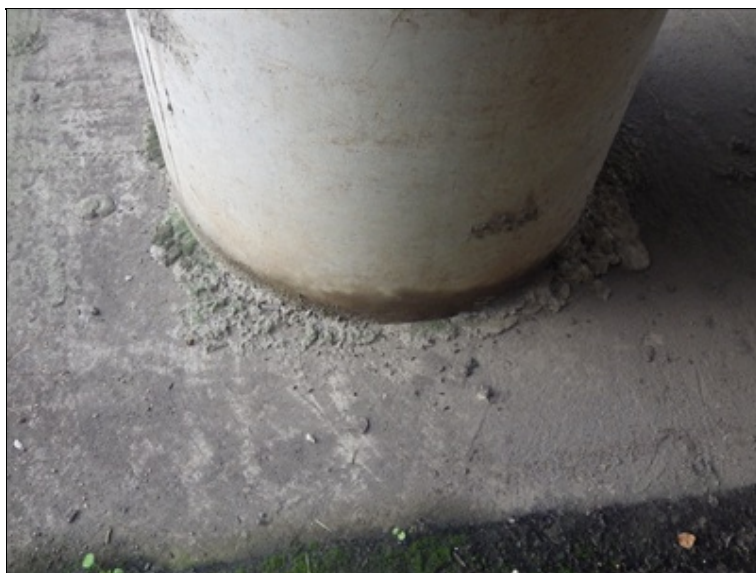
Detail pravé stojky P2 u základu.

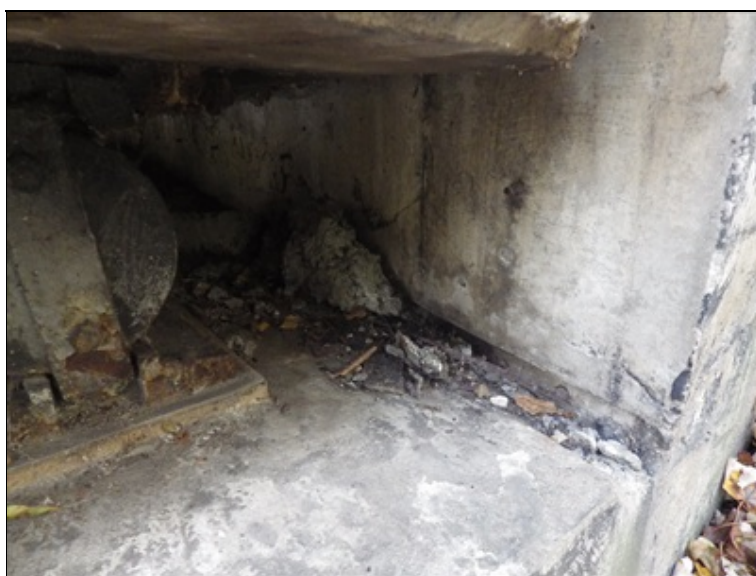
zatékání a trhliny v krycí vrstvě nad korodující výztuží, místy vložky již obnaženy. Na levé straně prahu OP1 leží kusy betonu z rozpadlých ochranných obetonávek čela nosné konstrukce. Na lici opěr a křídel nastříkáno graffiti.

Úložný práh na OP.

| [3] | 1.2 | Mostní podpěry a křídla | Vyčistit prahy popěr od napadaných kusů betonu. |

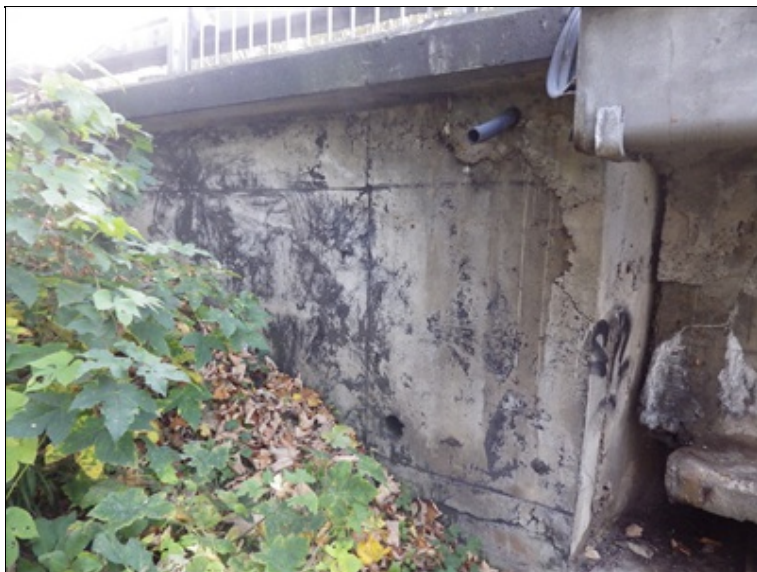
Na líci křídla O1L souvisle prosakuje pod římsou horizontální pracovní spára. Na obou rozích závěrné zdi OP1 svislé pruhy od |

Křídlo OP1P (typické).

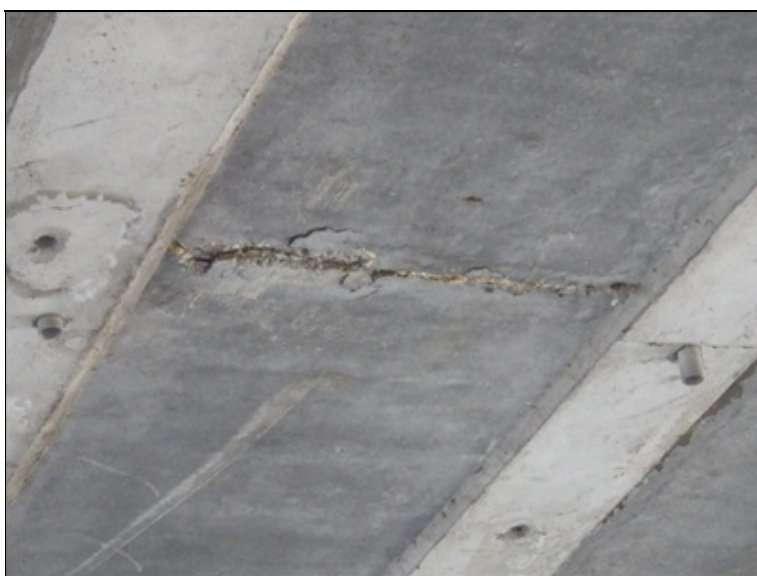
Detail na podhledu pole 2.

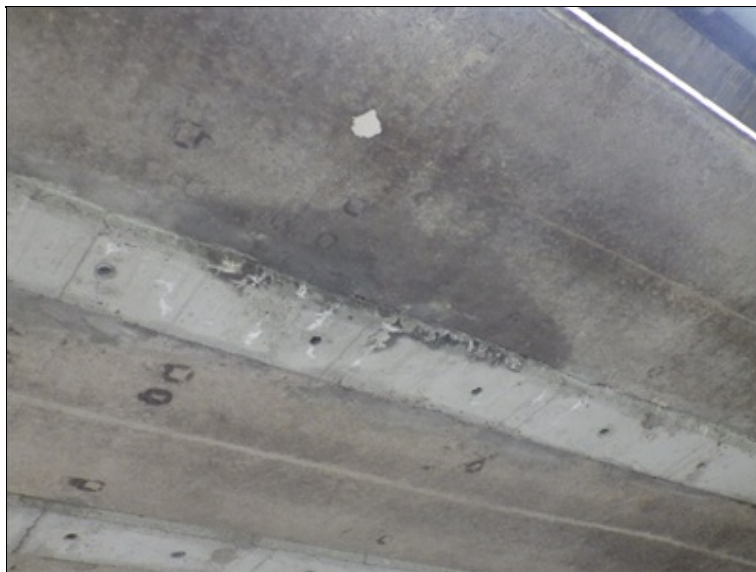
Hydroizolace vykazuje lokální netěsnosti pod římsami především nad bezdilatačními styky polí.

Místo průsaků v poli 2.

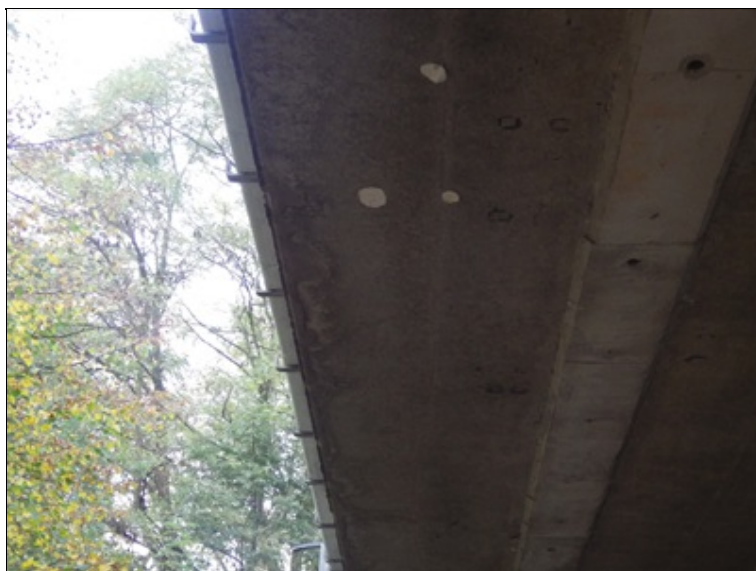
Odvodňovací žlaby zaneseny. V oblastech zatékání nad podpěrami korodují z podhledu nosné konzoly žlabu. Na levo v poli dvě odehnuté uchycení žlabu. Odvodňovací skluzy před O4 zarostlé vegetací, příčný žlab v patě svahu před opěrou zanesen. Propad žlabu u OP4P.

Pravá konzola s odvodňovacím žlabem na boku konstrukce.

| [1] | 3.6 | Odvodnění mostu | Pravidelně čistit žlaby a odvodnění celkově. |

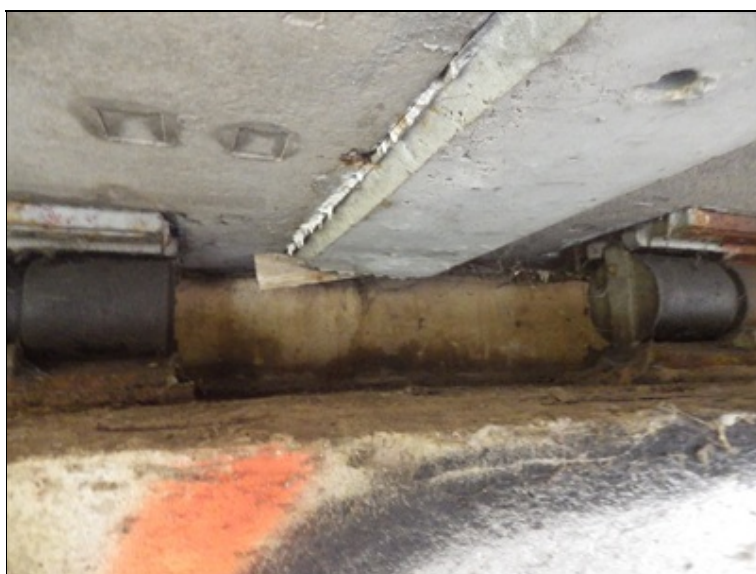
Místo výluhů nad OP1.

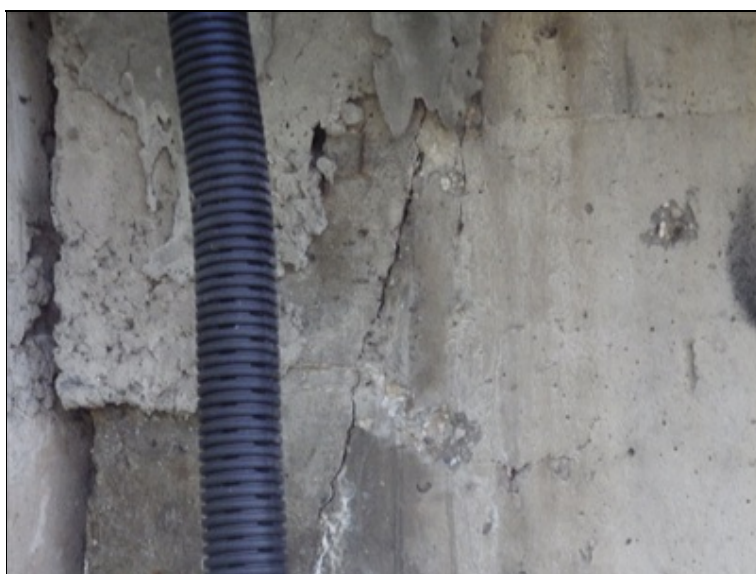
Trhlina v konci NK u závěrné zídky OP1 vpravo.

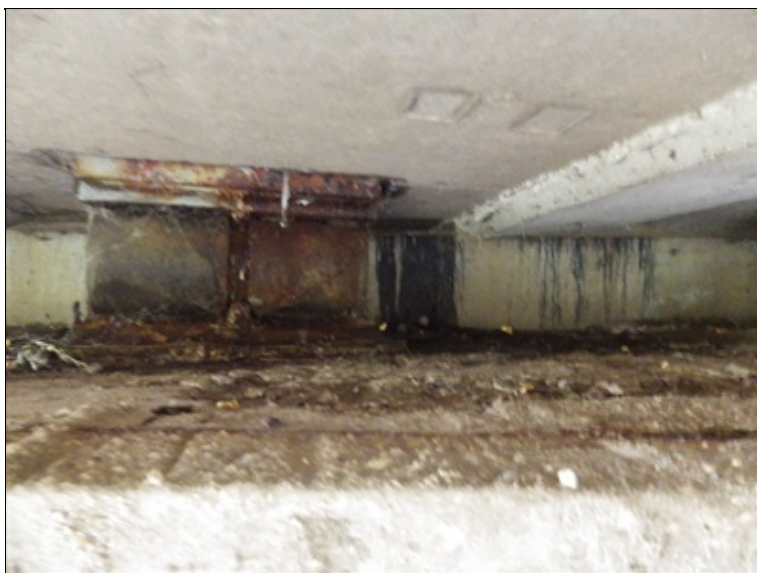
Pod krajními nosníky, kam dlouhodobě zatéká intenzivně korodují ložiska. Pod vnitřními nosníky je jejich ochranný nátěr provozně spotřebován, začínají korodovat povrchově.

Ložisko na OP.

| [4] | 2.2 | Ložiska, klouby | Ze všech částí ložisek odstranit mechanicky korozi a zbytky fixace. Následně obnovit vhodný dvouvrstvý nátěr, pouze pohyblivé části opatřit mazivem. |

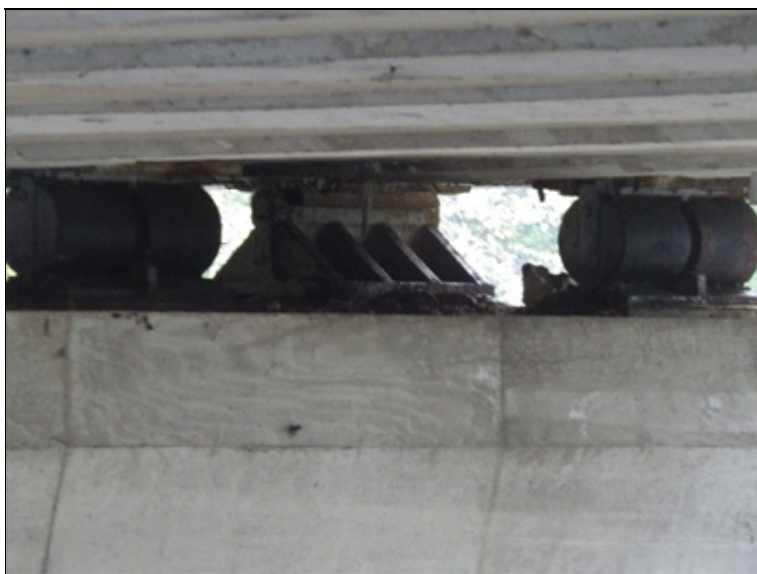
Ložiska na pilíři P2.

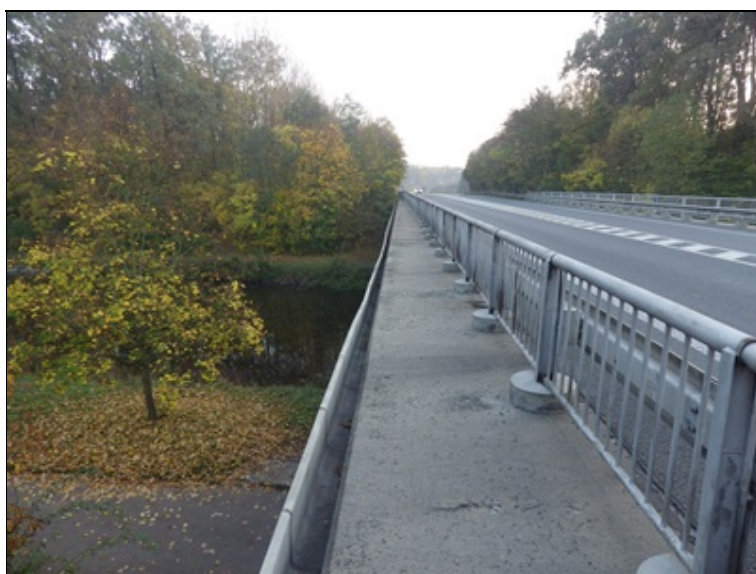
Na horním povrchu pravé římsy je patrná odtržená krycí vrstva z korodující třmínkové výztuže.

O stavebním stavu rozhoduje výrazná
koroze kotev předpětí s rizikem zasažení
předpjatých kabelů, vše následkem
pokračujícího zatékání na čela nosníků
spárami v římsách nad pilíři. O
použitelnosti rozhoduje koroze výztuže na
povrchu pravé římsy.

Pravá římsa mostu.

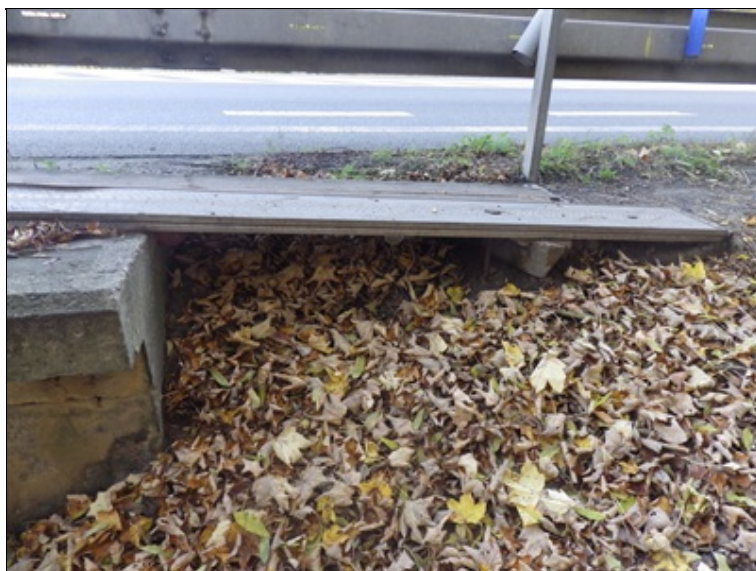
Pokles tělesa vlevo u OP1.

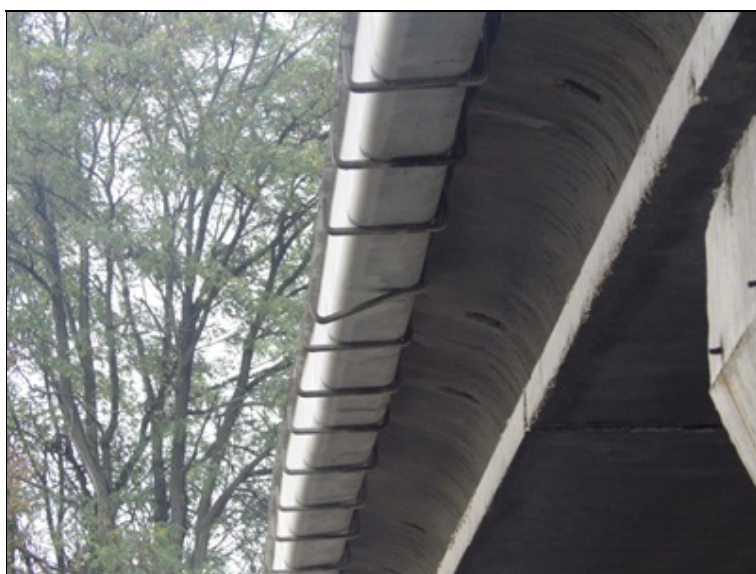
Žlab odvodnění a jeho uchycení.

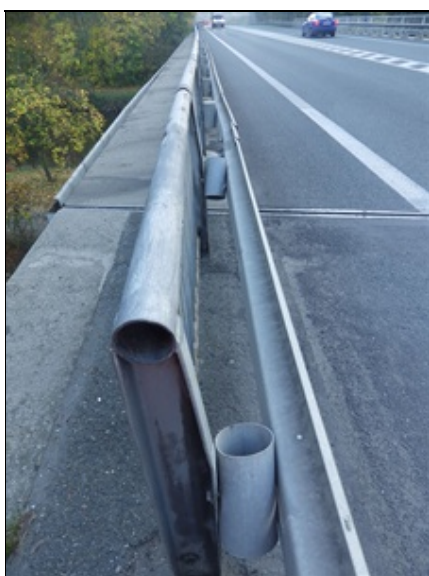
Nátěr zábradelního svodidla je již provozně spotřebován, souvisejší výskyt povrchové koroze, nejvíce u spodní trubkové příčle panelů, lokální prokorodování trubek v upevnění na sloupky.

Detail zábradlí a svodidla na mostě.

| [8] | 4.1 | Svodidla/zábradelní svodidla | Odstranit korozi, opravit upevnění spodní příčle, kompletně obnovit dvouvrstvý nátěr zábradelního svodidla vpravo. |

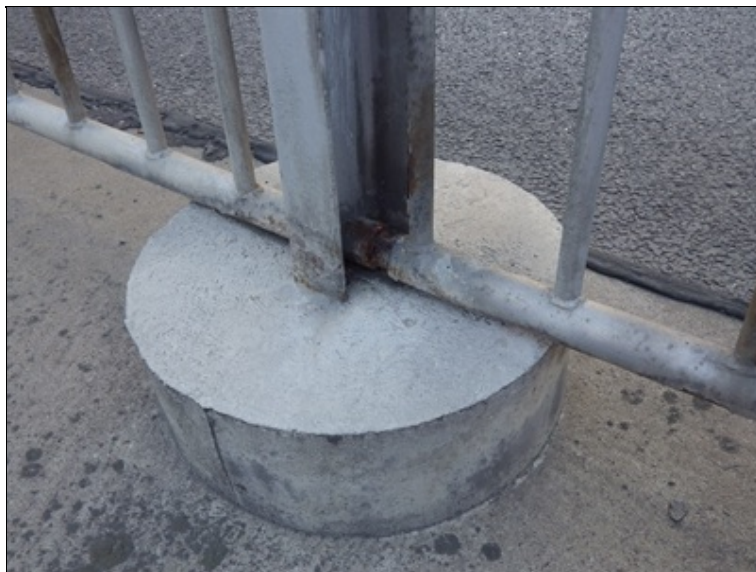
Nátěr zábradlí vykazuje poruchy, korodování trubek v zabetonování. Lokálně zábradlí zkorodováno.

Zabetonování slouků zábradlí na mostě.

| [7] | 4.2 | Zábradlí | Obnovit nátěr zábradlí. Vyměnit zkorodovanou část. |

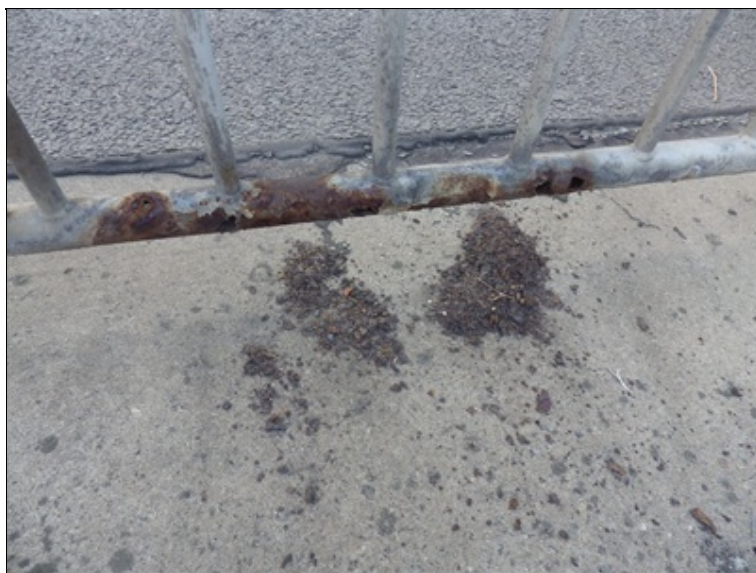
Detail korodujícího zábradlí.

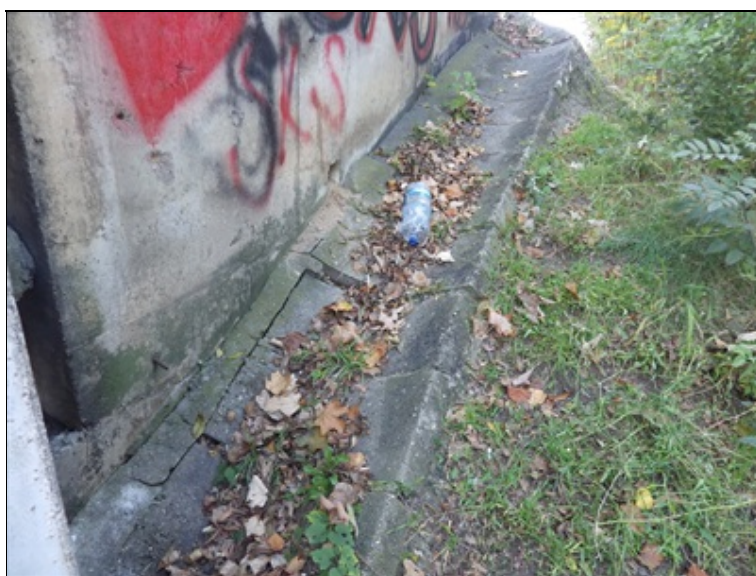
Skluz u OP4P.

| [6] | 3.6 | Odvodnění mostu | Opravit propadlý žlab u OP4P. |
