**REGENERACE OPLÁŠTĚNÍ MULTIFUNKČNÍHO OBJEKTU  
č.p.4841, st.p.č.2528, k.ú. Jihlava**

**STAVEBNĚ KONSTRUKČNÍ POSOUZENÍ  
OBJEKTU č.p.4841**

OBJEDNATEL: IM REAL s.r.o., Jiráskova 1424/78, Jihlava

DATUM: XI.2010  
ZAK.ČÍSLO: 1120 – OP.52/ 10

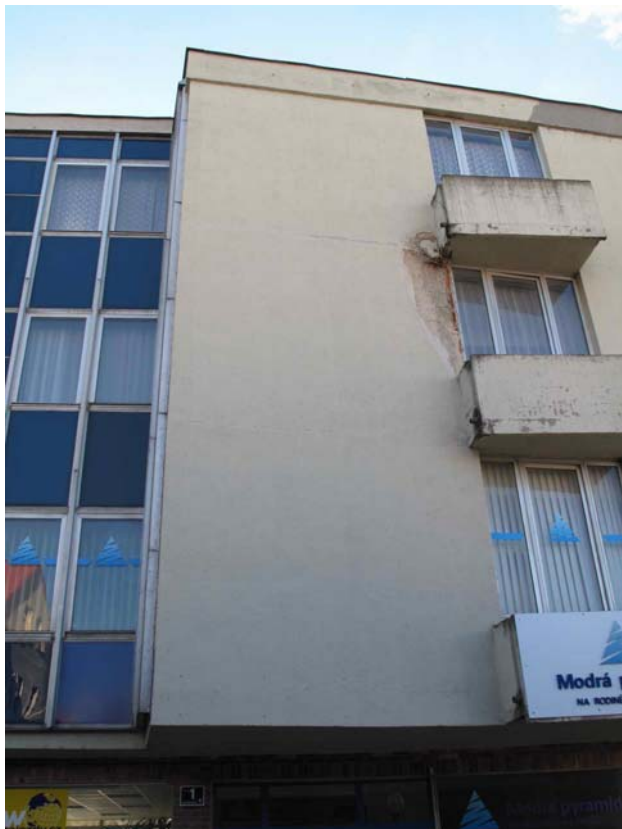
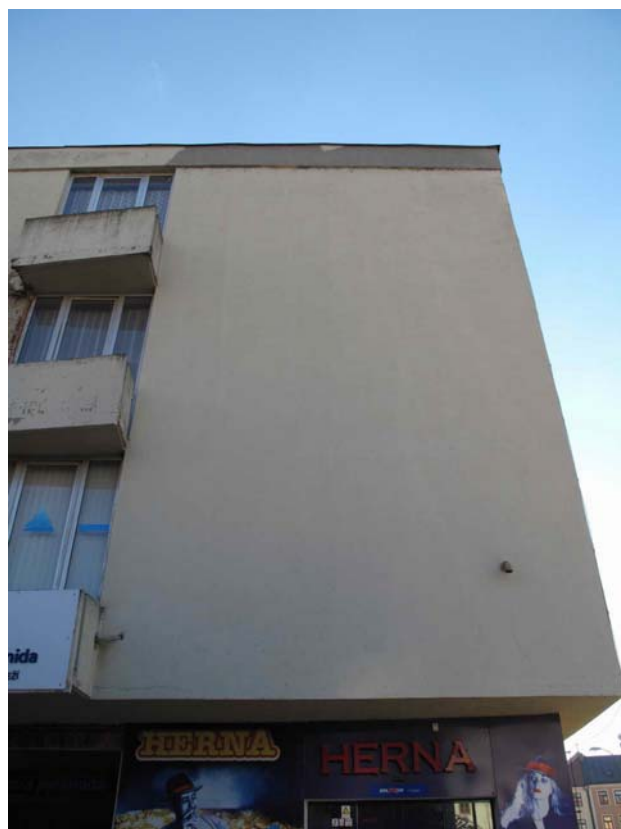
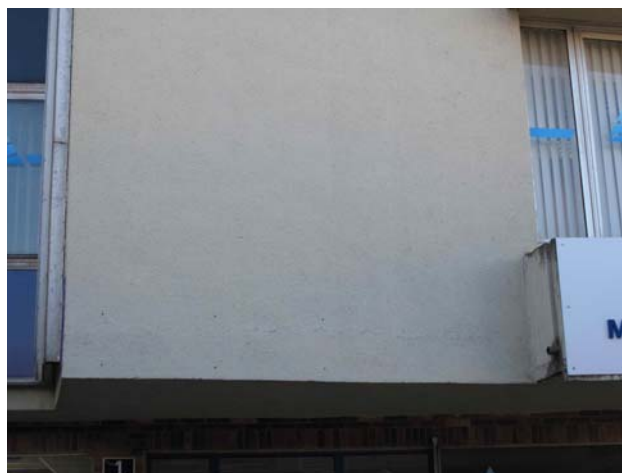
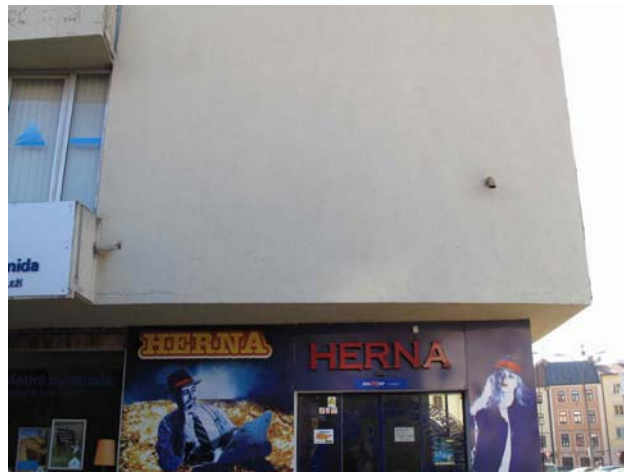
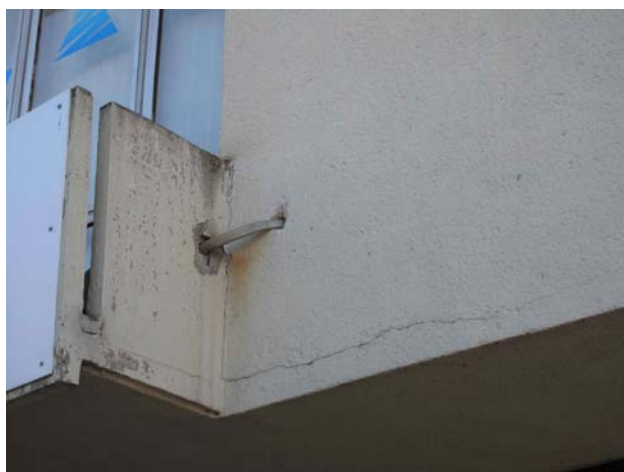
**SEVERNÍ ŠTÍT**

Zděný plášť, ve zdivu a omítkách (zejména na straně exteriéru) byly zaznamenány vady a nevýznamné poruchy v podobě trhlinek a trhlin. Jedná se o tahové i smykové trhliny v oblastech návaznosti zdiva na skelet a i ve vlastním zdivu. Největší koncentra -

ce poruch byla zaznamenána ve 2.NP u jihozápadního rohu, u severního štítu a v oblastech všech ostění a nadpraží balkónových dveří.

U dveřních otvorů vedoucím na balkony již došlo v několika případech vlivem zatékání srážkové vody a působení mrazu k hloubkové degradaci zdiva. Poruchy v těchto místech lze označit za významné.

- trhliny ve zděném plášti (tepelně objemové změny)
- významná, havarijní porucha zdiva ve 2.NP u ostění (působení klimatických vlivů)

Z pohledu stavebně konstrukčního **zděný plášť vyhovuje**, může být ponechán v konstrukci. Před provedením opravy (přidaným vnějším zateplením) doporučuji **provést sešití trhlin, případně provést kotvení** zdiva ke skeletu.

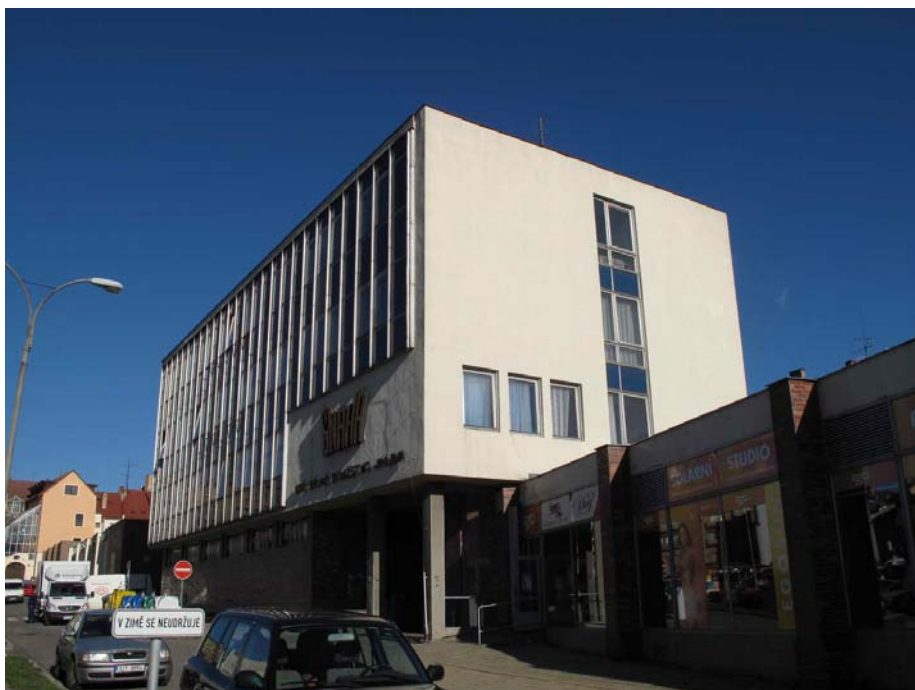
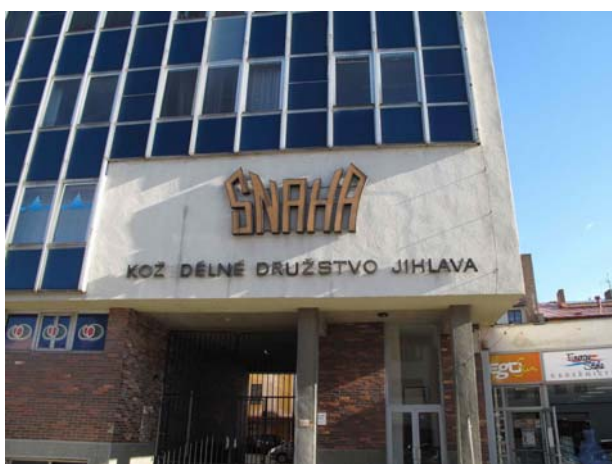
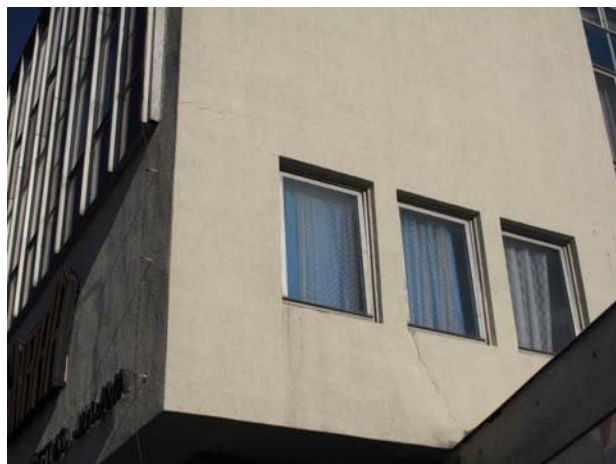
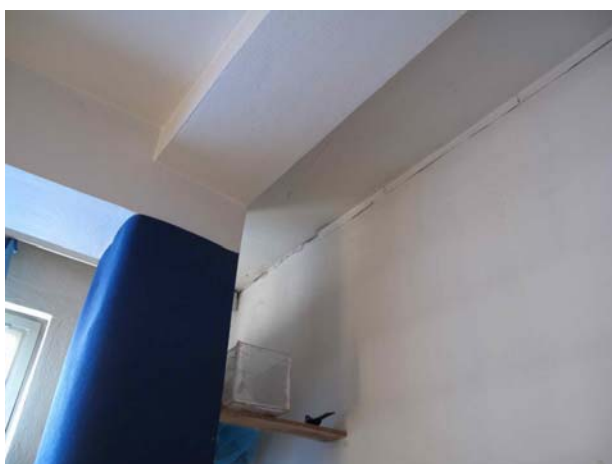
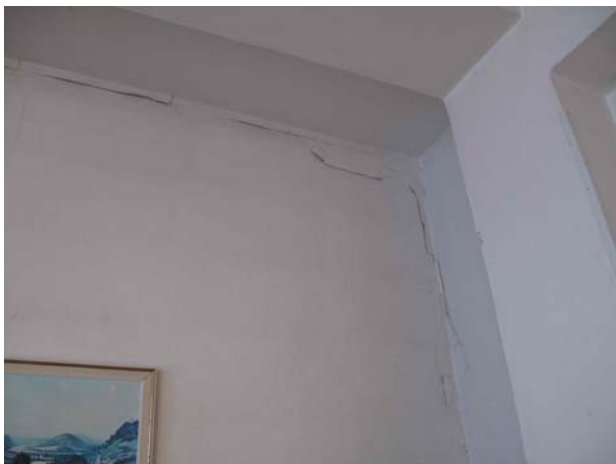
**JIŽNÍ ŠTÍT, JIHOZÁPADNÍ ROH**

Výjimku tvoří pouze konzola stropní desky 1.NP v oblasti jihozápadního rohu. Zde byly zaznamenány na straně exteriéru i interiéru trhliny v obvodovém plášti. S ohledem na jejich průběh, při vyloučení možnosti dosednutí rohového sloupu v základech, jsou důsledkem zvětšeného průhybu konzoly stropní desky. Průhyb lze přičíst dlouhodobému dotvarování betonu konzoly, která vynáší zdivo pláště a z části také zvýšenému tepelnému namáhání jihozápadního rohu objektu. Průhyb lze označit za nevýznamnou poruchu.

U zděného pláště nebyla na žádném místě zjištěna významná porucha, která by  
signalizovala významné snížení únosnosti. Rovněž nebyla zaznamenána změna geome-  
trie. O malé změně geometrie lze hovořit u jihozápadního rohu ve 2.NP.

– trhliny ve zděném plášti na straně exteriéru i interiéru (tepelně objemové změny, pokles konzoly skeletu v 1.NP)

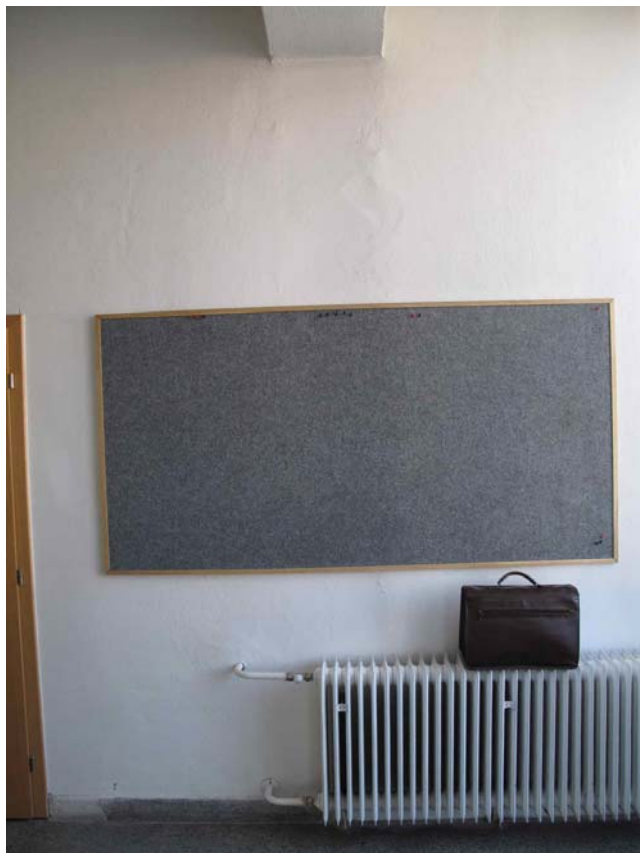
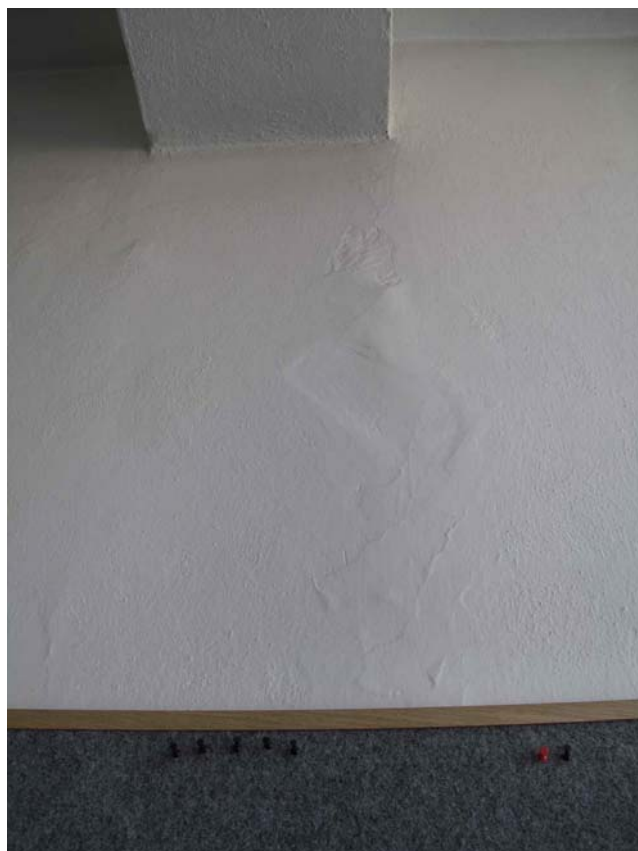
u severního štítu

**STŘEDNÍ CHODBA 2.NP**

– trhliny v návaznosti zděných příček a betonových sloupů skeletu (tepelně objemové změny, dlouhodobé dotvarování)

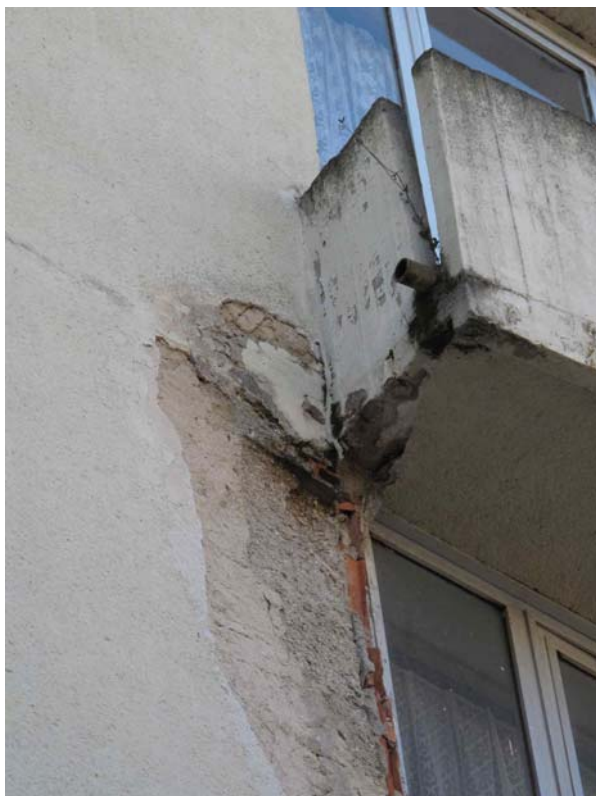
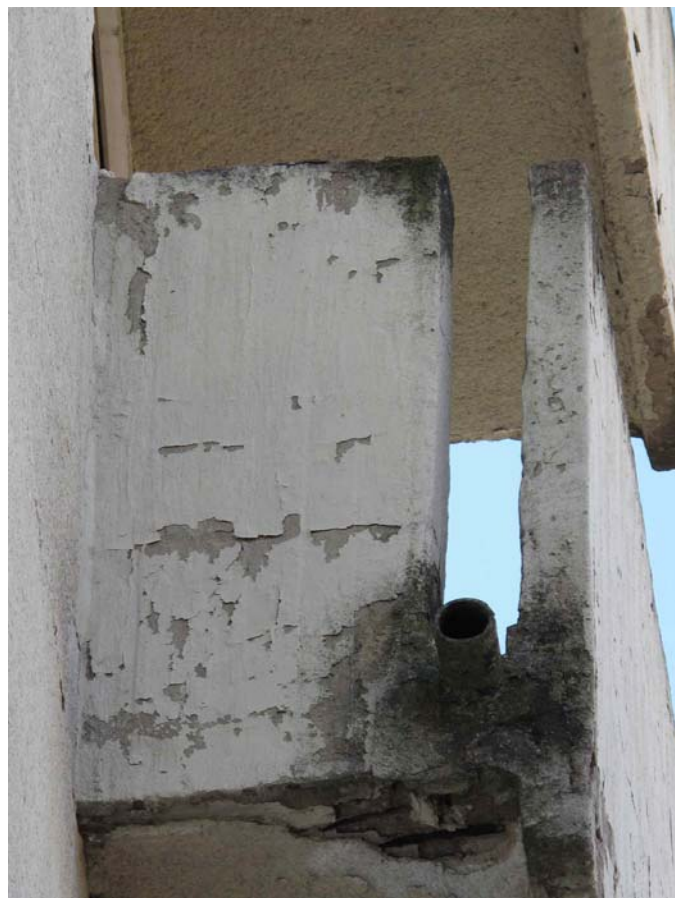
**SEVERNÍ ŠTÍT**

*Balkony*, u vlastní železobetonové konstrukce byly zjištěny vady, nevýznamné, významné a havarijní poruchy. Dlouhodobým zatékáním srážkové vody a působením mrazu je beton narušen na řadě míst, zejména v návaznosti vodorovné podlahové části a zábradlí. Zde již došlo k degradaci nejenom krycí vrstvy betonu, ale i hloubkové degradaci betonu. Obnažená výztuž je zkorodovaná, na řadě míst se jedná o hloubkovou korozi.

ab) **nosná konstrukce – balkony**, byly zaznamenány vady, nevýznamné poruchy,  
významné a havarijní poruchy. Byla zaznamenána změna geometrie, zvětšený průhyb  
podlahové stropní desky a vychýlení od svislice balkónového zábradlí (viz výše). Vznik  
poruch je třeba připsat nevhodným konstrukčním detailům, možná podcenění tloušťky  
desky s ohledem na konzolové vyložení konstrukce a zejména dlouhodobému působení  
povětrnostních vlivů (zatékání srážkové vody, mráz apod.) s absencí řádné údržby.

**Nosná konstrukce balkónů nevyhoví, nachází se v havarijním stavu.**

– havarijní porucha balkonu

**Z pohledu stavebně konstrukčního jednoznačně vyplývá, že konstrukce bal-  
konů je třeba z konstrukce odstranit.**

Odstranění balkonů bude mít příznivý vliv na současný průhyb konzoly stropní  
desky a bude vyloučena možnost jeho dalšího zvětšování.
