Most D10-039..1

Most přes řeku Jizeru a sil. III/27917 u obce Svijany

MIMOŘÁDNÁ PROHLÍDKA

Datum provedení prohlídky: 4.2.2020

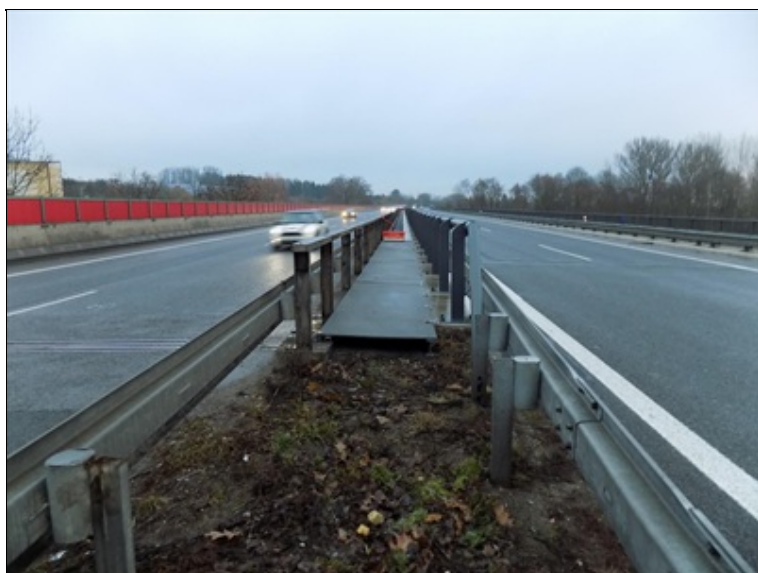
po směru staničení

3.2 Chodníky

Pochozí rošt ani plná deska zakrývající zrcadlo nejsou požárem poškozeny.

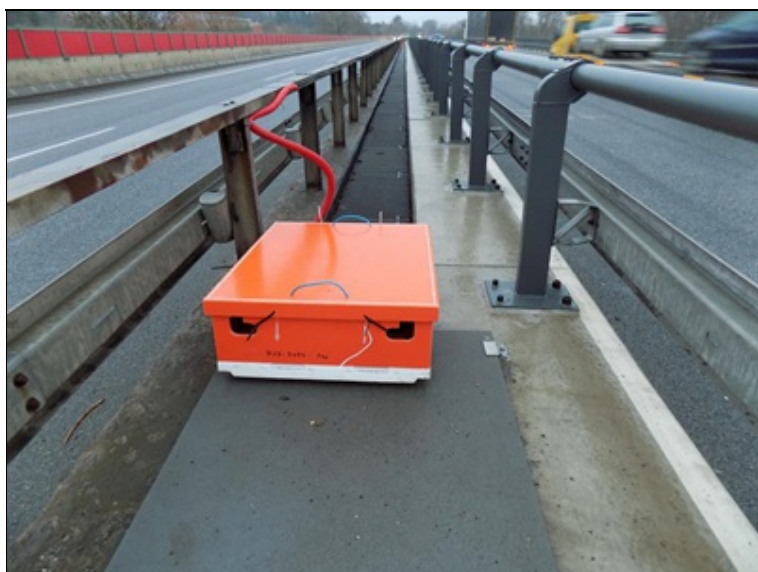
přeložka sdělovacích kabelů

4.7 Cizí zařízení na mostě

Chráníčka datových kabelů zavěšená pod zrcadlem mostu se nad požárem přetavila a uvolnila ze závěsů. V současné době její konec visí dolů. Kabely jsou aktuálně dočasně přeloženy v rozsahu cca 3 polí na svodidlo.

| [3] 4.7 Cizí zařízení na mostě | Nahradit chráničku zavěšenou pod zrcadlem mostu a sdělovací kabely opět vrátit do ní. |

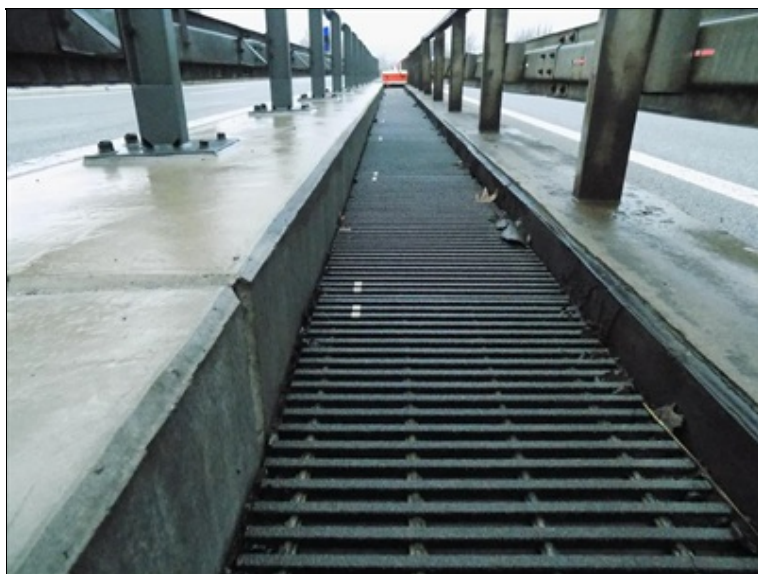
zakrytí zrcadla mezi mosty

3.2 Chodníky

Pochozí rošt ani plná deska zakrývající zrcadlo nejsou požárem poškozeny.

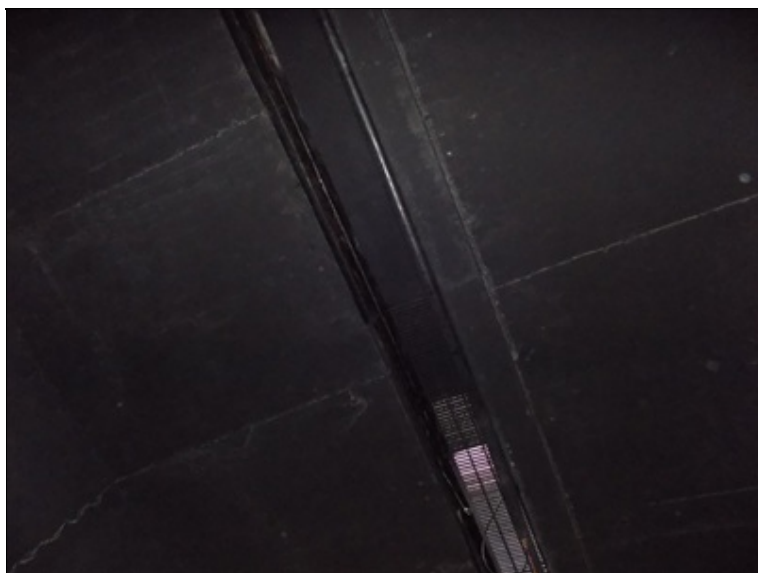
zakrytí zrcadla mezi mosty

3.2 Chodníky

Pochozí rošt ani plná deska zakrývající zrcadlo nejsou požárem poškozeny.

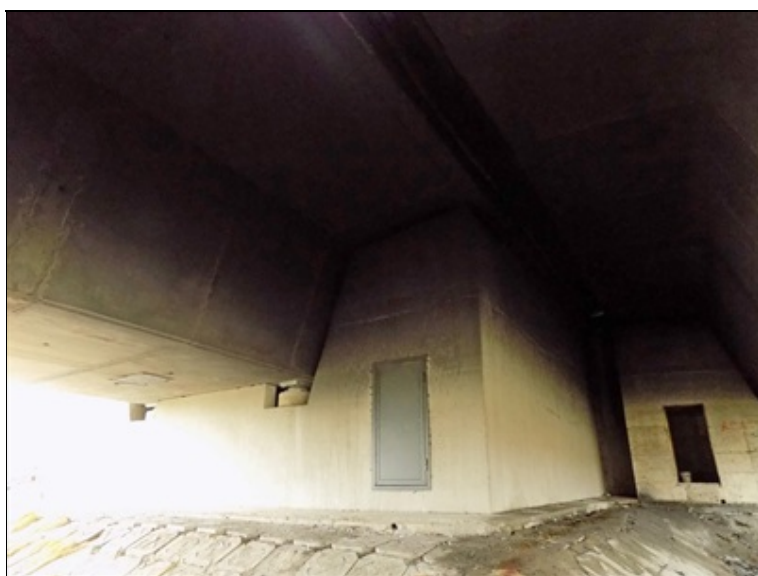
opěra OP1

2.1 Nosná konstrukce

Konstrukce je hodně zakouřená na podhledu a boku komory a na konzole v poli 1. Zakouření je patrné v dalších polích na boku komory a na konzole a pokračuje až cca do třetího pole. Zakouření znemožňuje udělat podrobnější kontrolu trhlin a jiných závad, které se předpokládají maximálně v rozsahu místa nad požárem a velikosti, který nemá přímý vliv na zatížitelnost mostu.

| [2] 2.1 Nosná konstrukce | Bude třeba provést očištění konstrukce tlakovou vodou a následně prohlídka trhlin a závad. |

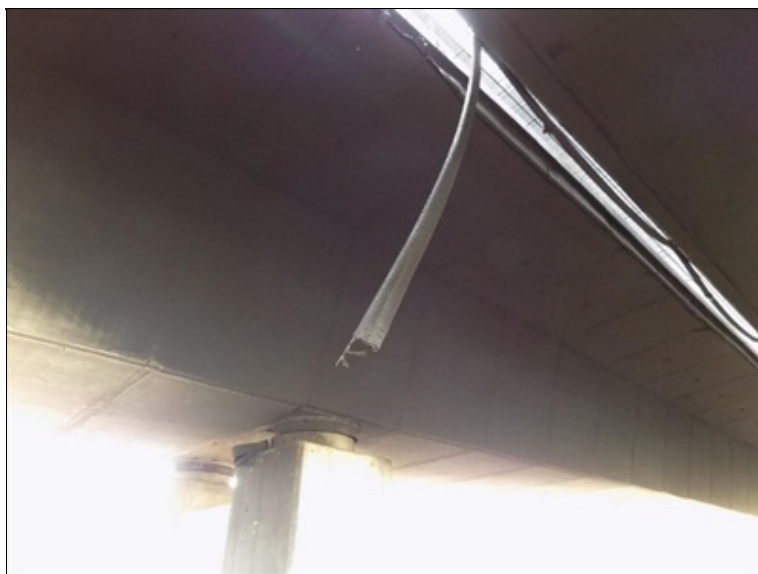
přepálená a uvolněná chránička visící ze zrcadla mostu v poli 1

4.7 Cizí zařízení na mostě

Chránička datových kabelů zavěšená pod zrcadlem mostu se nad požárem přetavila a uvolnila ze závěsů. V současné době její konec visí dolů. Kabely jsou aktuálně dočasně přeloženy v rozsahu cca 3 polí na svodidlo.

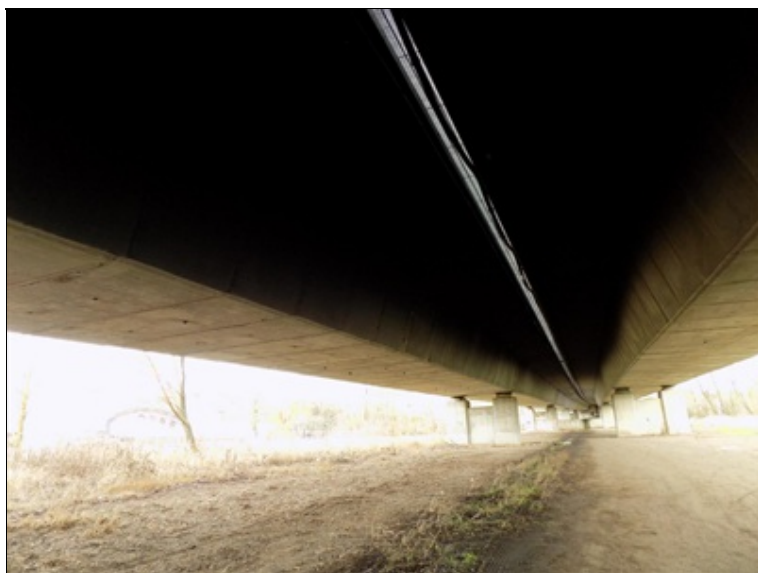
podhled mostů od P2 po směru staničení

2.1 Nosná konstrukce

Konstrukce je hodně zakouřená na podhledu a boku komory a na konzole v poli 1. Zakouření je patrné v dalších polích na boku komory a na konzole a pokračuje až cca do třetího pole. Zakouření znemožňuje udělat podrobnější kontrolu trhlin a jiných závad, které se předpokládají maximálně v rozsahu místa nad požárem a velikosti, který nemá přímý vliv na zatížitelnost mostu.

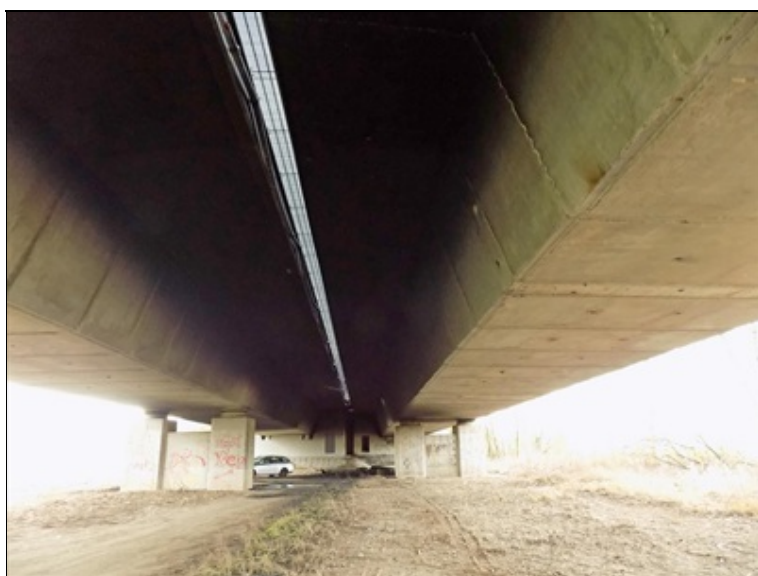
podhled mostů od P3 proti směru staničení

2.1 Nosná konstrukce

Konstrukce je hodně zakouřená na podhledu a boku komory a na konzole v poli 1. Zakouření je patrné v dalších polích na boku komory a na konzole a pokračuje až cca do třetího pole. Zakouření znemožňuje udělat podrobnější kontrolu trhlin a jiných závad, které se předpokládají maximálně v rozsahu místa nad požárem a velikosti, který nemá přímý vliv na zatížitelnost mostu.

4.6 Území pod mostem a přístupové cesty

Pod mostem jsou v poli 1 ponechány zbytky pneumatik, které neshořely při požáru.

Odklidit neshořelé zbytky pneumatik pod mostem v poli 1.

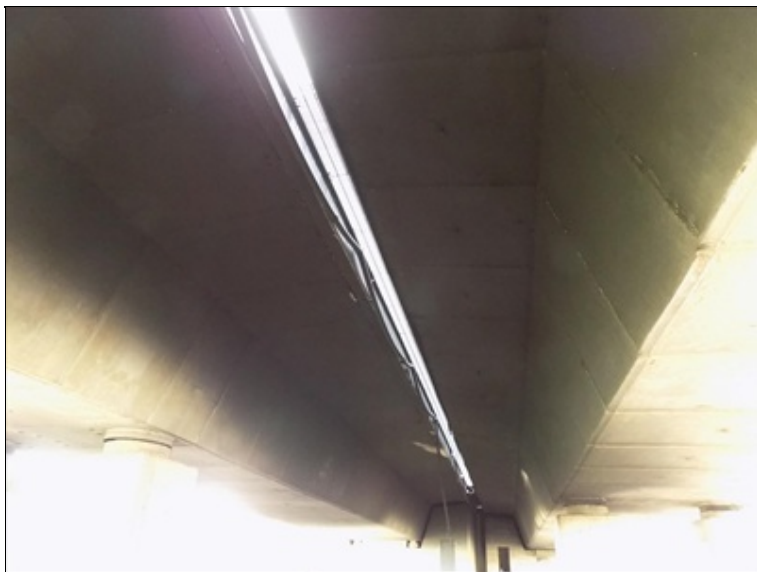
podhled mostu u P2 proti směru staničení

2.1 Nosná konstrukce

Konstrukce je hodně zakouřená na podhledu a boku komory a na konzole v poli 1. Zakouření je patrné v dalších polích na boku komory a na konzole a pokračuje až cca do třetího pole. Zakouření znemožňuje udělat podrobnější kontrolu trhlin a jiných závad, které se předpokládají maximálně v rozsahu místa nad požárem a velikosti, který nemá přímý vliv na zatížitelnost mostu.

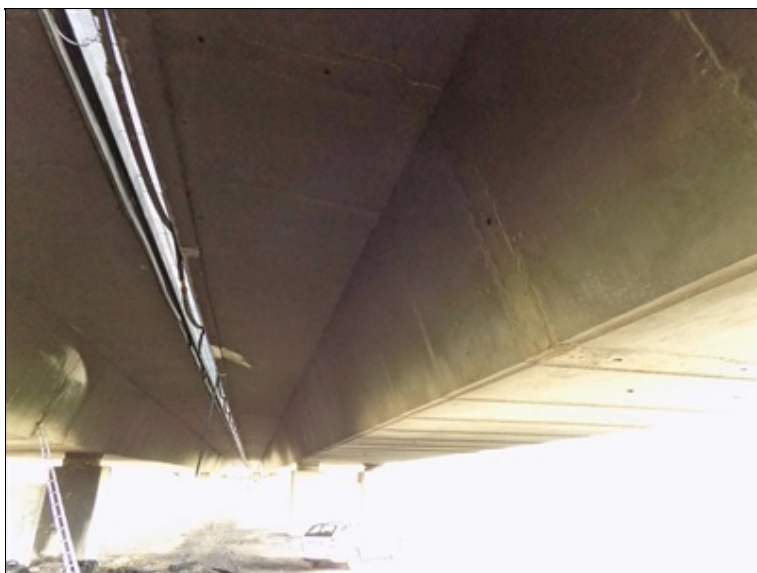
podhled mostu od OP1

2.1 Nosná konstrukce

Konstrukce je hodně zakouřená na podhledu a boku komory a na konzole v poli 1. Zakouření je patrné v dalších polích na boku komory a na konzole a pokračuje až cca do třetího pole. Zakouření znemožňuje udělat podrobnější kontrolu trhlin a jiných závad, které se předpokládají maximálně v rozsahu místa nad požárem a velikosti, který nemá přímý vliv na zatížitelnost mostu.

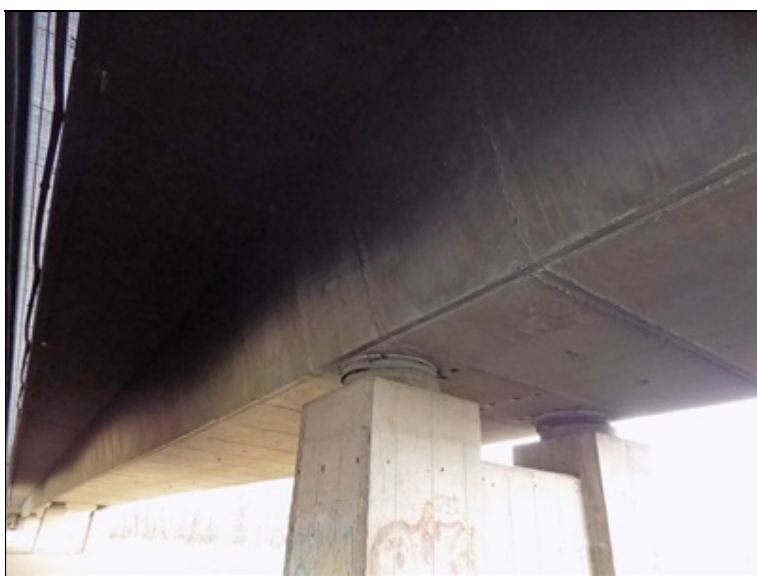
pilíř P2 zleva

2.1 Nosná konstrukce

Konstrukce je hodně zakouřená na podhledu a boku komory a na konzole v poli 1. Zakouření je patrné v dalších polích na boku komory a na konzole a pokračuje až cca do třetího pole. Zakouření znemožňuje udělat podrobnější kontrolu trhlin a jiných závad, které se předpokládají maximálně v rozsahu místa nad požárem a velikosti, který nemá přímý vliv na zatížitelnost mostu.
