## ODBORNÝ POSUDEK

STAVEBNĚ TECHNICKÝ A MYKOLOGICKÝ PRŮZKUM DŘEVĚNÉ  
KOSTRUKCE Z HLEDISKA NAPADENÍ DŘEVOKAZNÝMI ŠKŮDCI

| projekt / akce | oprava střech TJ Sokol Praha-Podolí |
| adresa / objekt | Podolská 90/5, Praha 4 - Podolí |

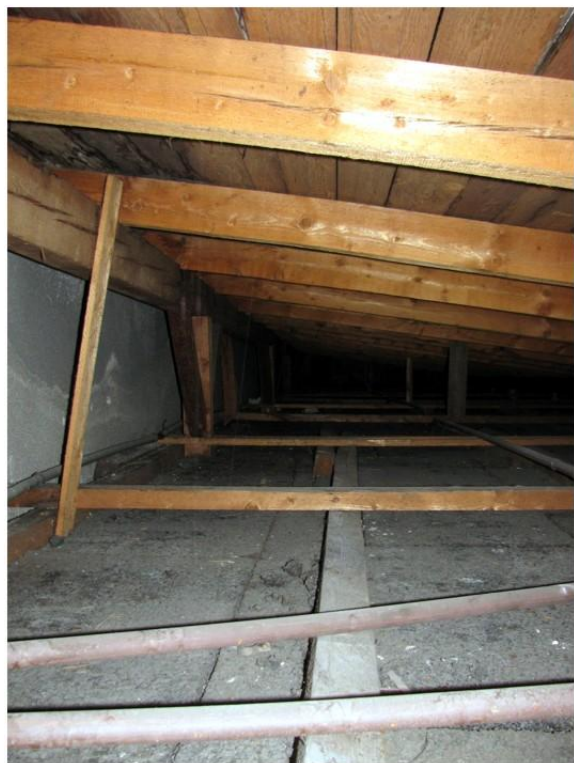
foto 9 (↑)

- foto 9:** pohled, od revizního otvoru v S2 pod JZ nárožím valbové střechy, do půdního prostoru pultové střechy S3
- foto 10:** pata krovu pultové střechy S2 - pohled od revizního otvoru v S2 pod JZ nárožím valbové střechy

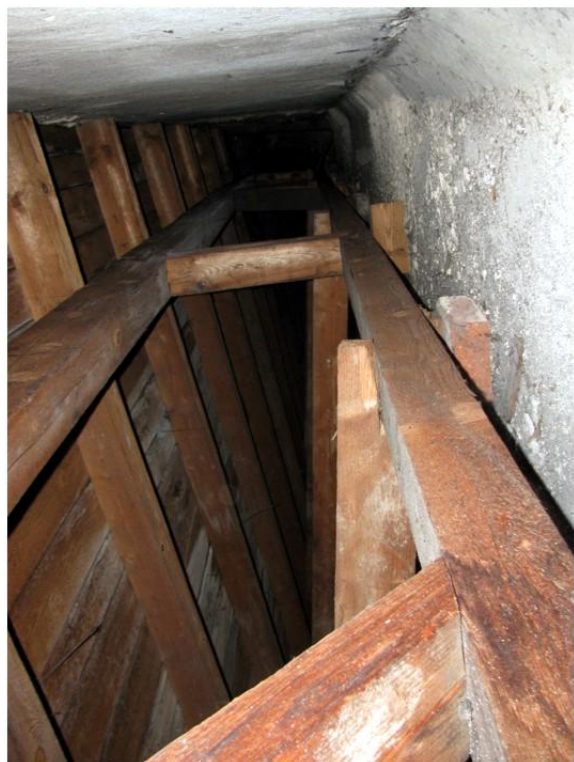
foto 11 (←)

- foto 11:** pohled, od revizního otvoru v S2 pod JZ nárožím valbové střechy, do půdního prostoru pultové střechy S2
- foto 12:** pohled, od revizního otvoru v S2 pod JZ nárožím valbové střechy, do půdního prostoru pod jihozápadním nárožím (JZ) nárožím pultové střechy S2

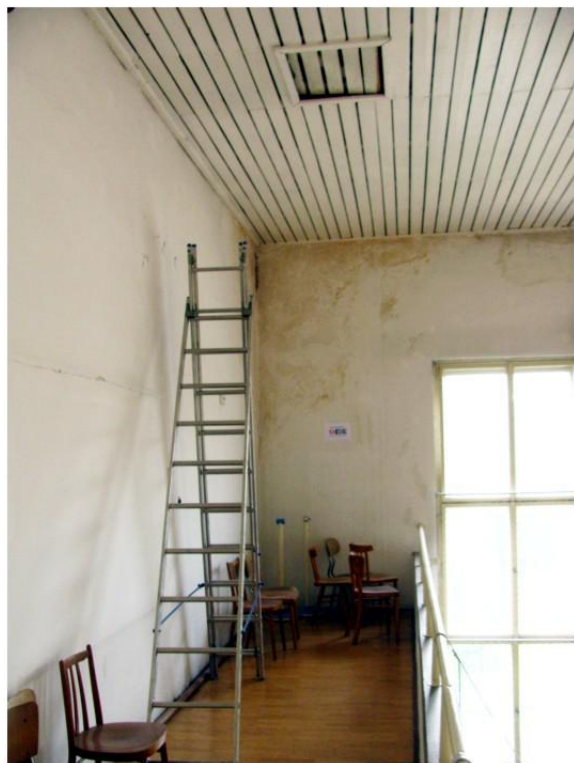
foto 13 (↑)

Do objektu sokolovny zatéká srážková voda, což je patrné z výrazných vlhkostních map na omítkách v rozích tělocvičny. Na základě výsledků stavebně technického a mykologického průzkumu krovu valbové střechy nad tělocvičnou lze usuzovat, že k zatékání dochází hlavně kolem okapových svodů srážkové vody, respektive v místech (a z důvodu) ucpaných odtokových kanálů do okapových svodů. V těchto místech byly zjištěny nánosy tlejícího listí - humusu, ve kterém klíčí a rostou nálety listnatých dřevin. Jedná se konkrétně o místy pod severozápadním (SZ) a severovýchodním (SV) nárožím valbové střechy.

- foto 13:** vlhkostní mapy na interiérovém zdivu tělocvičny v severozápadním nároží (SZ)
- foto 14:** odtokový žlab pod SZ nárožím valbové střechy ucpaný listím - v humusu začínají růst nálety listnatých dřevin

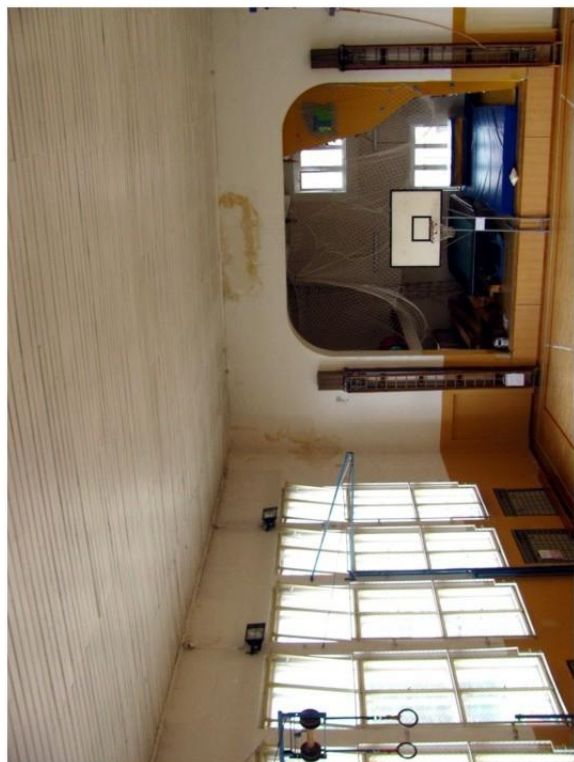
foto 15 (←)

- foto 15:** vlhkostní mapy na interiérovém zdivu tělocvičny v severovýchodním nároží (SV)
- foto 16:** odtokový žlab pod SV nárožím valbové střechy ucpaný listím
