# **ZÁMĚR OBNOVY RESTAURÁTORSKÝ ZÁMĚR**

## **POMNÍKU PADLÝM V I. SVĚTOVÉ VÁLCE**

### **SLEZSKÉ VLKOVICE**

## Záměr údržby - obnovy pomníku

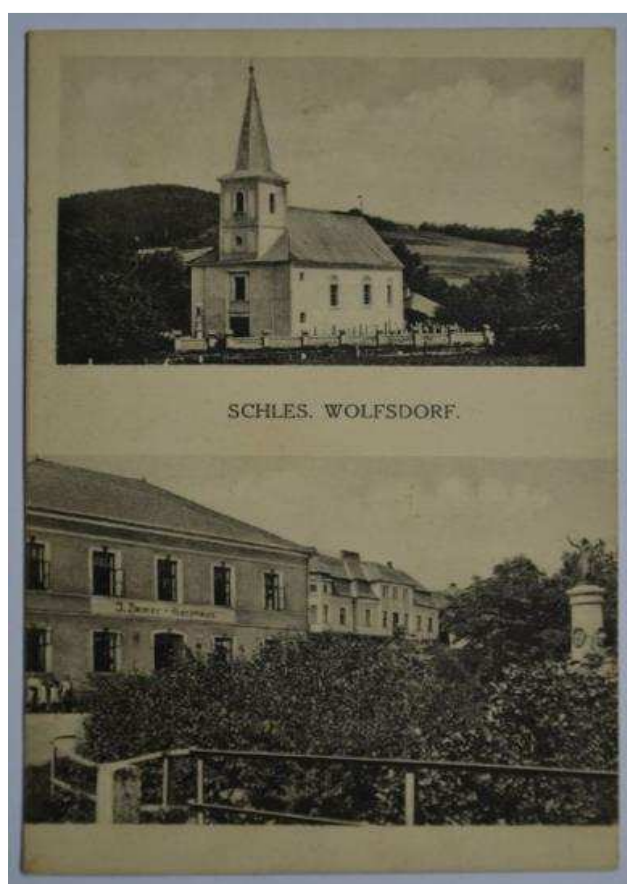
Pomník na historické pohlednici z roku 1932, okolní stromy rostly max. do výše pomníku (10. let od stavby)

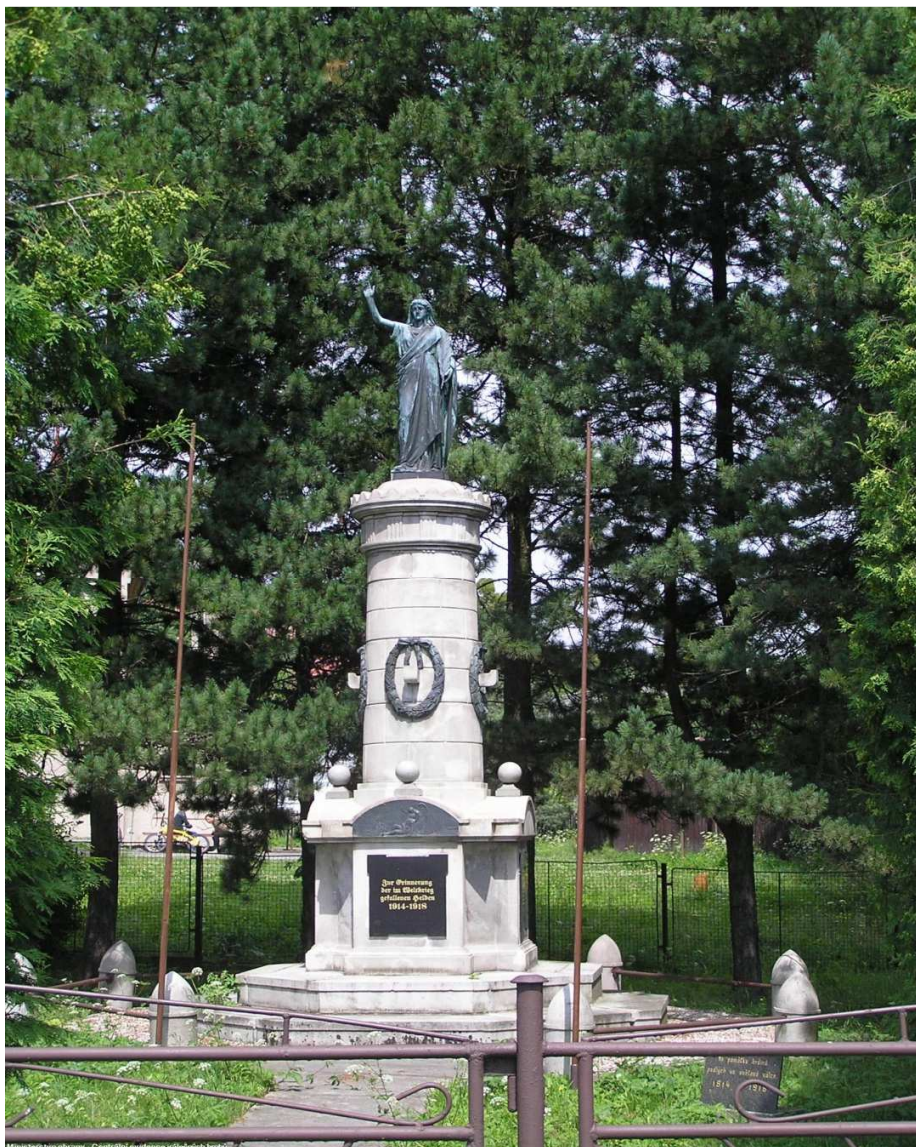
Na snímku z roku 2005, je vidět vzrostlá zeleň přerůstající pomník a socha, která byla spolu s věnci na pomníku odcizena. Přibližně v té době byl pomník zhruba očištěn a provedeno vyzlacení nápisů. V pravém dolním rohu je vidět nevhodné a nedůstojné umístění pamětní desky v českém jazyce.

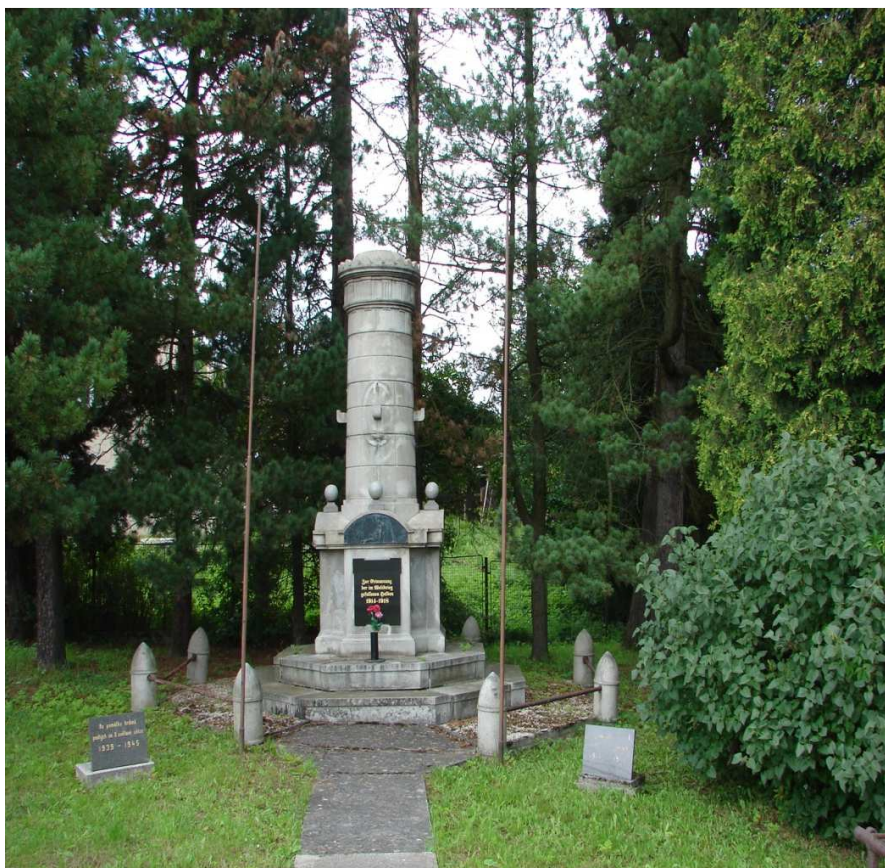
Fotografie současného stavu z roku 2016

V současné době je pomník staticky v dobrém stavu, nejeví známky vychýlení. Ze zadní strany, v místech kde dřeviny přiléhají k pomníku je silně zarostlý řasami a mechy.

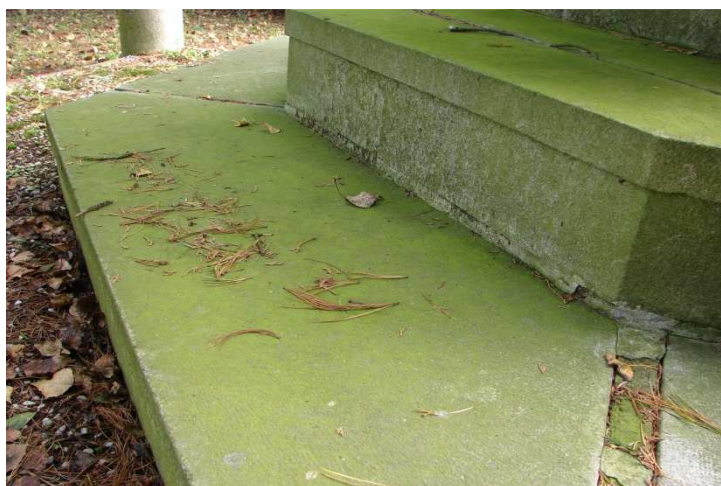
Na zadní straně je uvolněný původní žulový hák (viz foto)

Provést na celém pomníku revizi spár a jejich následnou opravu, nejlépe za pomoci spárovacích směsí s hydrofobním účinkem a odpovídajícího zabarvení, taktéž znovu ukotvit uvolněný hák pomocí epoxidového lepidla a vysekat původní ocelové čepy (držely věnce).

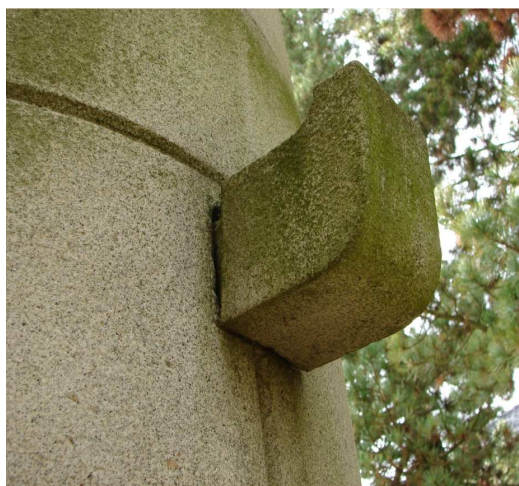
Těleso pomníku je znečištěno depozity ze srážkové činnosti. Osmiboké schodiště se mírně rozestupuje a vychyluje, spárování mezi jednotlivými stupni jsou vydrolené.

Odstranit z tělesa pomníku veškeré usazené nečistoty anorganického původu, a provést důkladnou biosanaci od řas a vyšších rostlin a očištění všech částí pomníku. Na začernalá místa použít čisticí pastu, nejlépe na biologickém základu. Vysloveně se nedoporučuje použít pro čištění abrasivních metod (pískování, suchý led).

Vzhledem k tomu, že některé stupně jsou níže a spáry jsou silně popraskané, jako optimální řešení se jeví rozebrání a opětovné složení schodů do původní velikosti a výšky. Spáry vyčistit a provést přespárování.

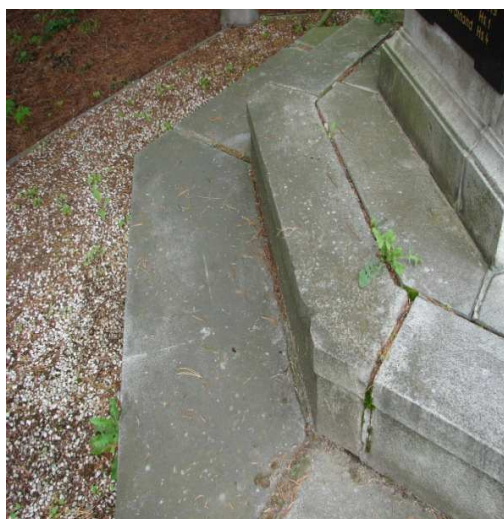
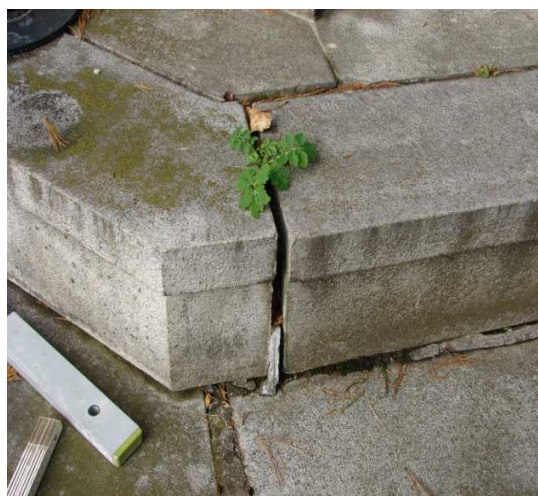
Pamětní desky na pomníku jsou v nedávné době přezlacované a ve velmi dobrém stavu. Původní sochařská výzdoba byla odcizena a na válcovém tělese pomníku zůstaly obrysy vavřínových věnců a původní kotvící čepy, zalité v olovu. Zachovalý bronzový reliéf na průčelí je pouze mírně znečištěný.

Reliéf je jediná původní věc ze sochařské výzdoby, která se zachovala. Navrhujeme jeho mechanické očištění za pomoci nylonových kartáčů tak, aby se neporušila původní patina.

Po odcizení sochy z vrcholu pomníku zůstaly na místě železné kotvící čepy a otvory ve kterých se zadržuje srážková voda a způsobuje degradaci pomníku shora. Proto navrhujeme odstranění všech původních kotvících prvků a zatmelení vzniklých otvorů k případnému osazení kopie sochy.

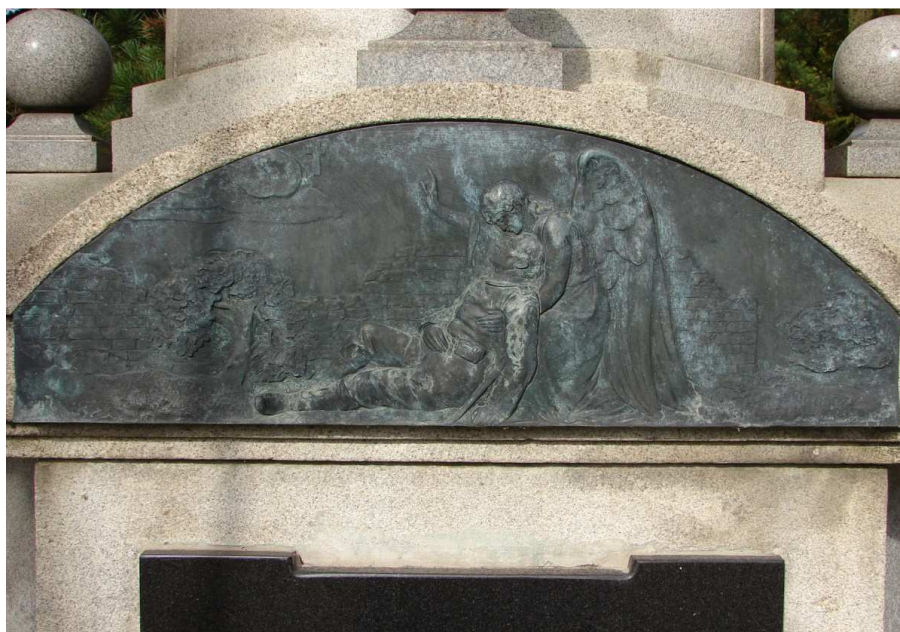
Jeden ze sloupků původního ohrazení ve stylu náboje je vychýlený a spojující kovová tyč vytržená. U dalších sloupků spojovací tyče chybí. Kolem schodiště je vybetonovaný chodník, který je zasypan mramorovou drtí, silně prorostlou mechy a lišejníky.

Současný betonový chodníček je umístěný nad terénem a oproti pomníku nepůsobí esteticky. Navrhujeme jeho kompletní odbourání, i kolem pomníku a nahrazení kamennou dlažbou - materiál nejlépe v barvě pomníku (slezská žula). Při předláždění provést opravu vychýleného sloupku a provést revizi upevnění ostatních sloupků.

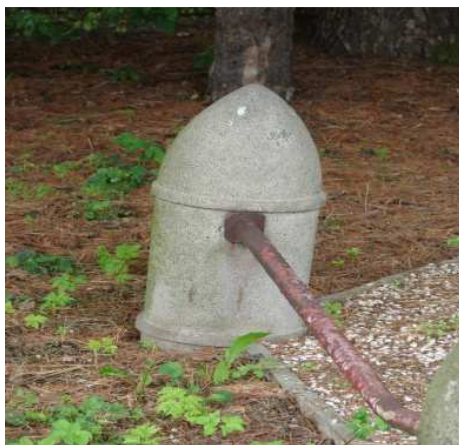
V těsné blízkosti pomníku stojí dva stožáry na vlajky, zkorodované a značně vychýlené. Na levé a pravé straně přístupového chodníku jsou v trávě umístěny pamětní desky v češtině. Přístupový chodník je betonový, šířky 0,95 m, rozdělený

dilatačními spárami na pole a je asi 5 cm nad terénem. V prostřední části propadlý. Byla provedena sonda poblíž chodníku a podařilo se objevit původní dlaždici v hloubce asi 10 cm pod současnou úrovní chodníku. Celý terén kolem pomníku je asi 5 -10 cm zvýšen oproti původní úrovni.

Odstranit značně vychýlené a u země silně zkorodované stožáry na vlajky, včetně jejich základů. Stožáry jsou umístěny v těsné blízkosti pomníku a v budoucnu by vzhledem k jejich korozi a vychýlení mohlo dojít k pádu a poškození pomníku, navíc ruší pohled na pomník z čelní strany.

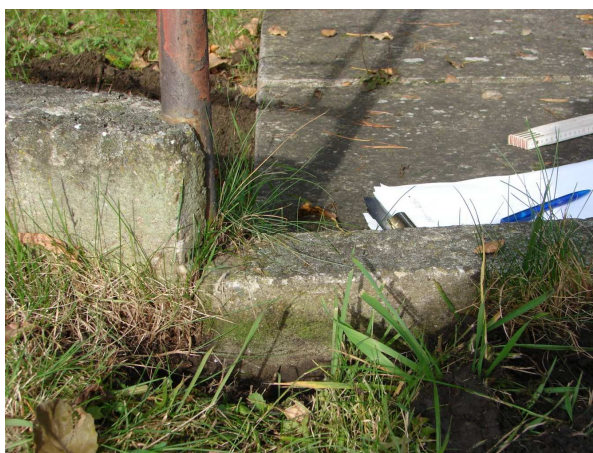
Při vstupu do areálu je uměle vytvořen betonový práh.

Snížením betonového stupně u vchodu vytvořit snazší přístup do areálu, současně po obvodu plotu z uliční části odstranit naplavenou zeminu, aby nedocházelo k zatékání srážkové vody do areálu pomníku.

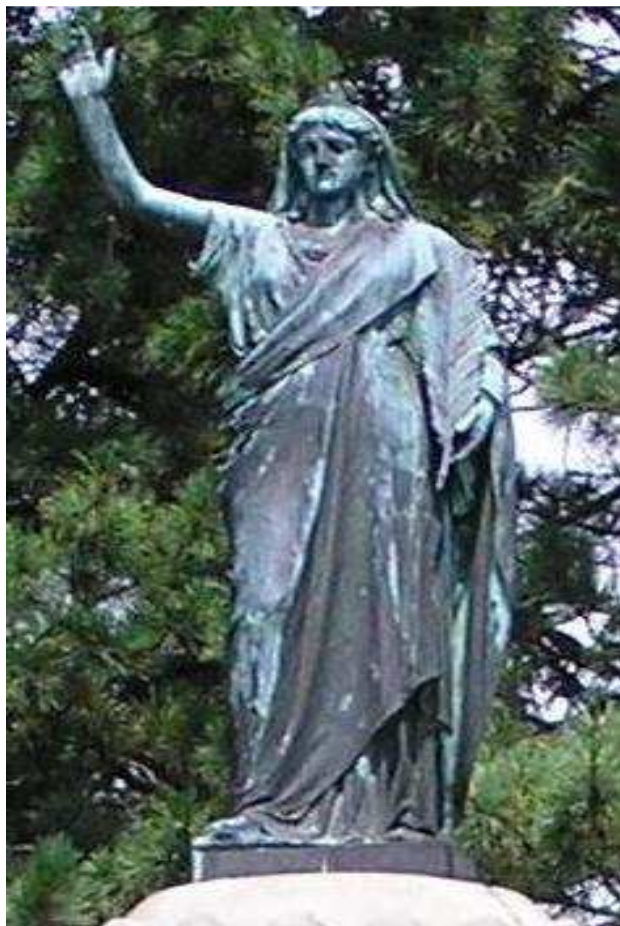
Na vrcholu pomníku byla umístěna bronzová socha ženy s palmovou ratolestí, podle původního obrázku byla její velikost odhadnuta na 160 – 180 cm (životní velikost). Protože náklady na vytvoření kopií z bronzu, jak sochy ženy tak vavřínových věnců, by byly značně vysoké a hrozilo by další odcizení, navrhuje provedení ve variantě A, tedy zhotovení kopií z polyesterové pryskyřice a patinou odstínu starého bronzu.

Původní bronzová socha na vrcholu pomníku (výřez) – foto 2005

Podle dochovaných snímků vyrobit věrné kopie sochy ženy vavřínových věnců, jako materiál použít polyesterovou pryskyřici a povrch napatinovat do odstínu starého bronzu (3kusy). Pro kotvení využít stávajících otvorů s novými čepy z nerezavějící oceli.

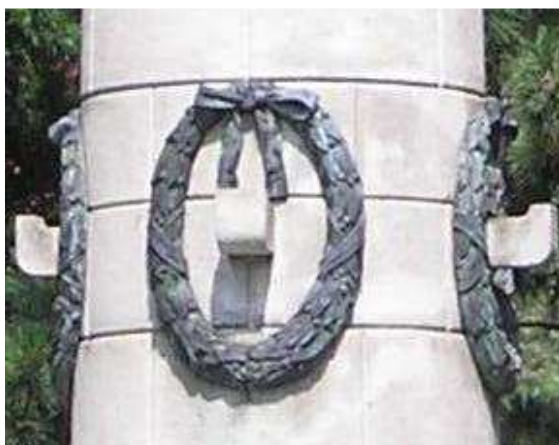
Původní vavřínové věnce (výřez) - foto 2005
