## ODBORNÝ POSUDEK

STAVEBNĚ TECHNICKÝ A MYKOLOGICKÝ PRŮZKUM DŘEVĚNÉ  
KOSTRUKCE Z HLEDISKA NAPADENÍ DŘEVOKAZNÝMI ŠKŮDCI

| projekt / akce | oprava střech TJ Sokol Praha-Podolí |
| adresa / objekt | Podolská 90/5, Praha 4 - Podolí |

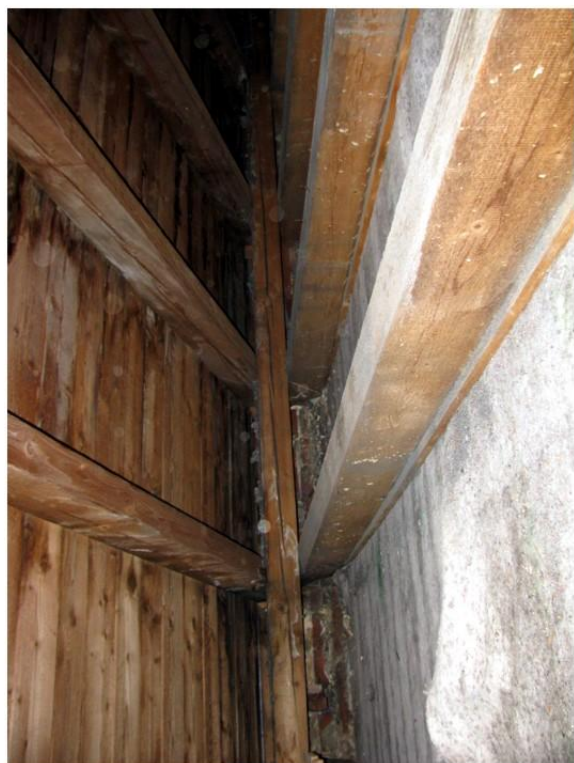
foto 1 (←)

- foto 1:** uložení pozednice na stropní trámy; východní valba valbové střechy S1
- foto 2:** výrazné vlhkostní mapy na 1. vlašské krokvi; jižní strana valbové střechy S1 v místě konstrukčního spoje s pultovou střechou S3  
šipkou označený hrot hřebíku, kterým je probita měděná krytina i prkno bednění

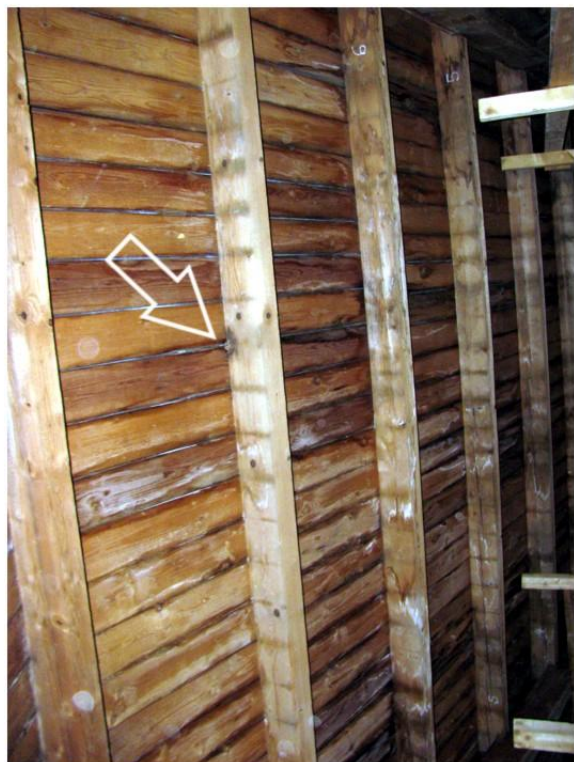
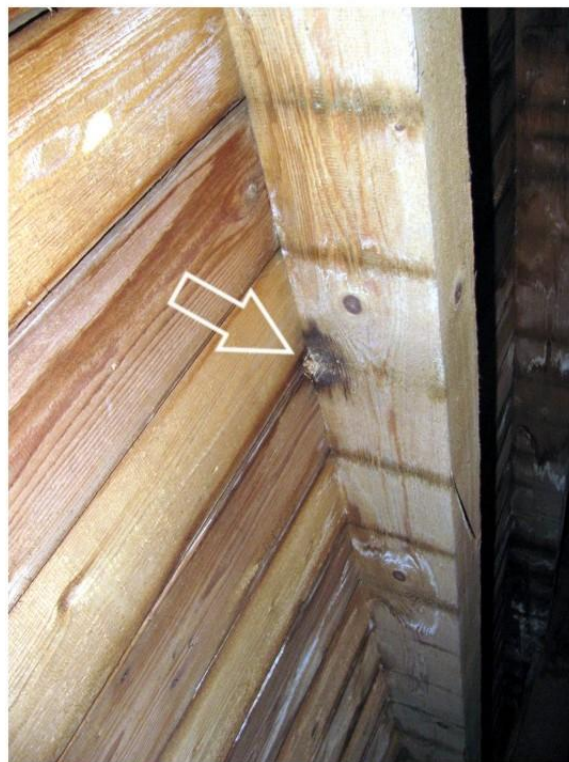
- foto 3,4:** pravděpodobná destrukce horní plochy vlašské 7. krokve a prken plného bednění střešního pláště cca v 1/2 délky mezi nosníky N2 a N3; jižní strana valbové střechy S1

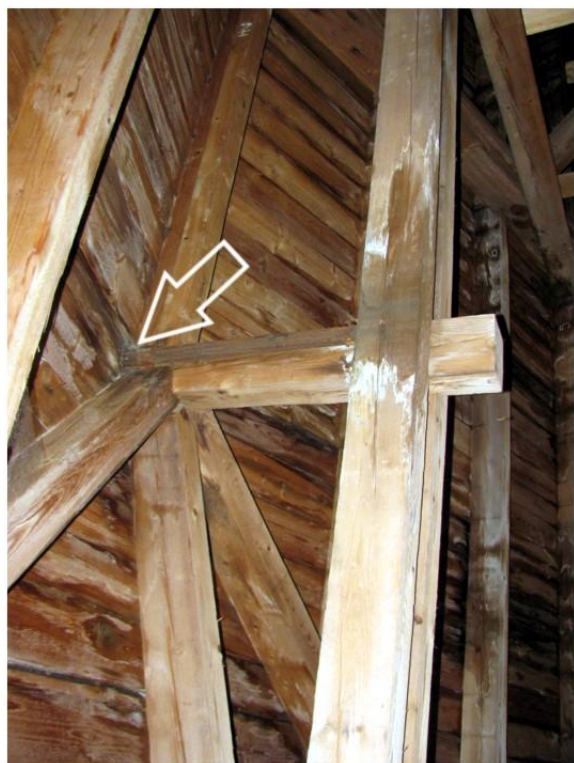
foto 5 (←)

- foto 5:** výrazné vlhkostní mapy od zatékání srážkové vody kolem kotvení východního hromosvodu; valbová střecha S1
- foto 6:** výrazné vlhkostní mapy od zatékání srážkové vody kolem kotvení východního hromosvodu - mapy se rozšiřují od hromosvodu směrem k patě krovu; valbová střecha S1

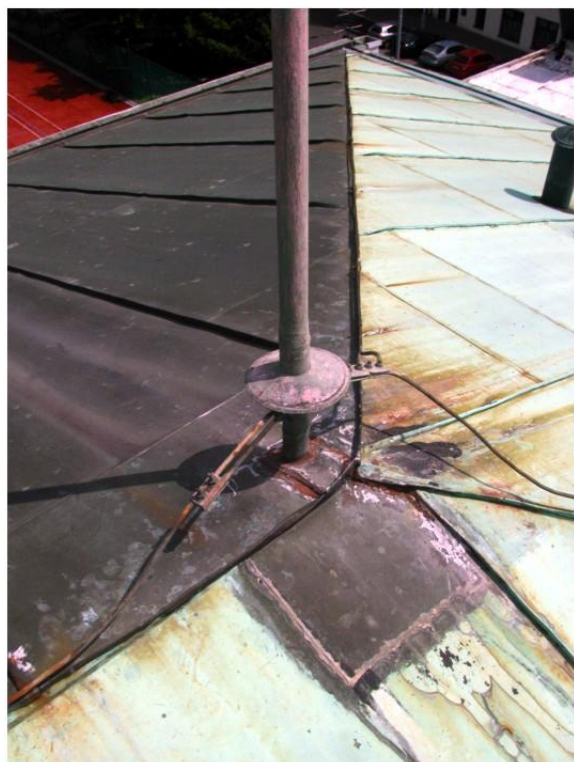
foto 7 (↑)

- foto 7:** východní hromosvod; valbová střecha S1
- foto 8:** vlhkostní mapy na prknech plného bednění, vlašských krokvích a v pruzích také na tepelné izolaci stropu; jižní stana valbové střechy S1
