Technická specifikace

Název akce: III/2334 Všetaty, rekonstrukce mostu ev.č. 2334-1 přes odpad z rybníka_stavba

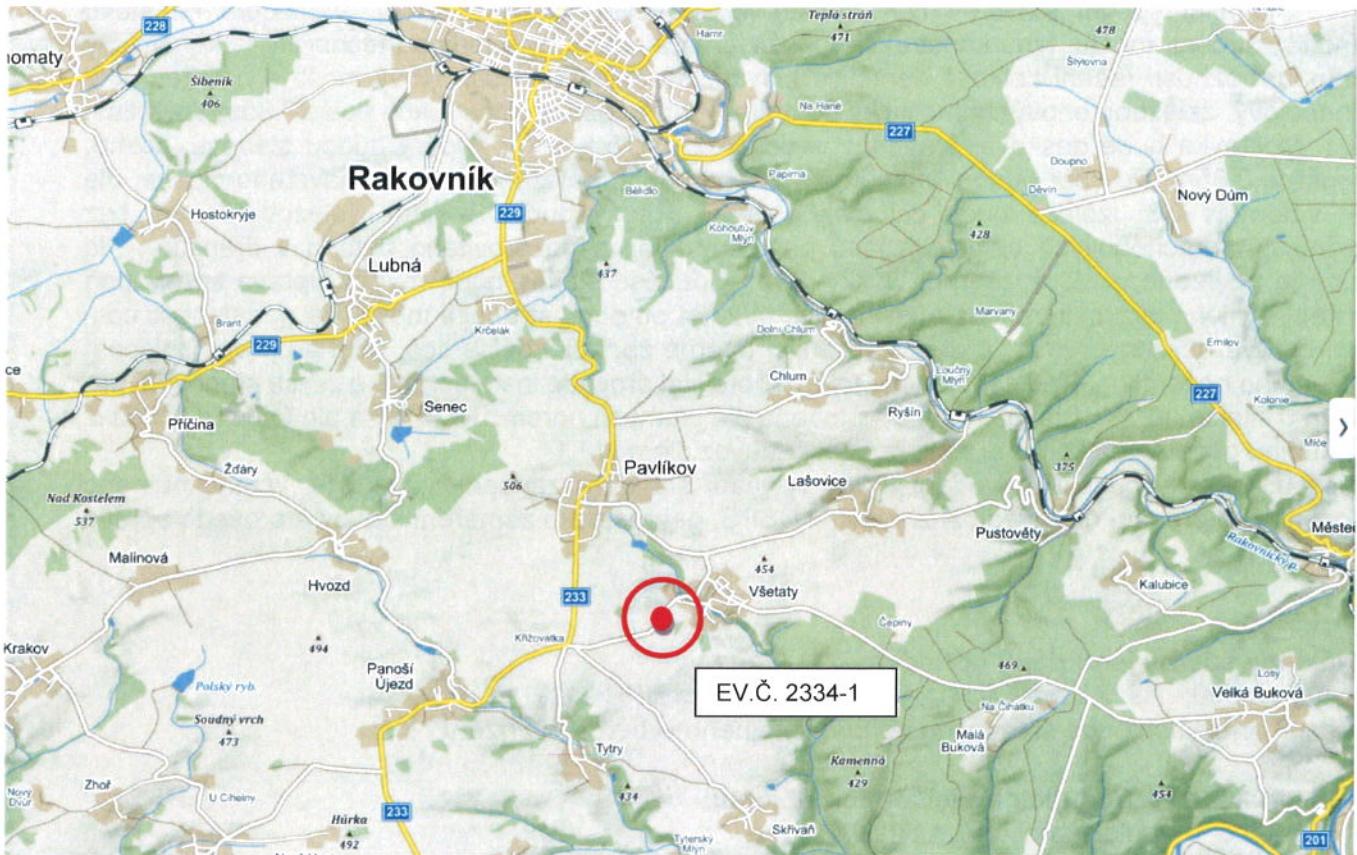
Dvoupolová, kolmá, cihelná, přesypáná, polokruhová klenba. Vpravo N.K. rozšířena cihelným zdírem a železobet. deskou. Konstrukce je částečně zakryta torkretovým nástříkem. Křídla jsou rovnoběžná, z cihel s torkretovým nástříkem. Opěry a křídla mají povrch z torkretového nástříku s ocel. sítí. Římsy jsou žb. monolitické, napravo je nabetonovaná na původní cihelné římse. Vozovka je živičná, se střechovitým příčným spádem a nezpevněnou krajnicí. Izolační systém je nefunkční. Zádržný systém tvoří zábradlí ocelové. Sloupky I a tři trubková madla. Odvodnění mostu je provedeno podélným sklonem vozovky. Chodníky na mostě nejsou. Koryto předpadu ve 2.poli je zpevněné, v 1.poli je inundace.

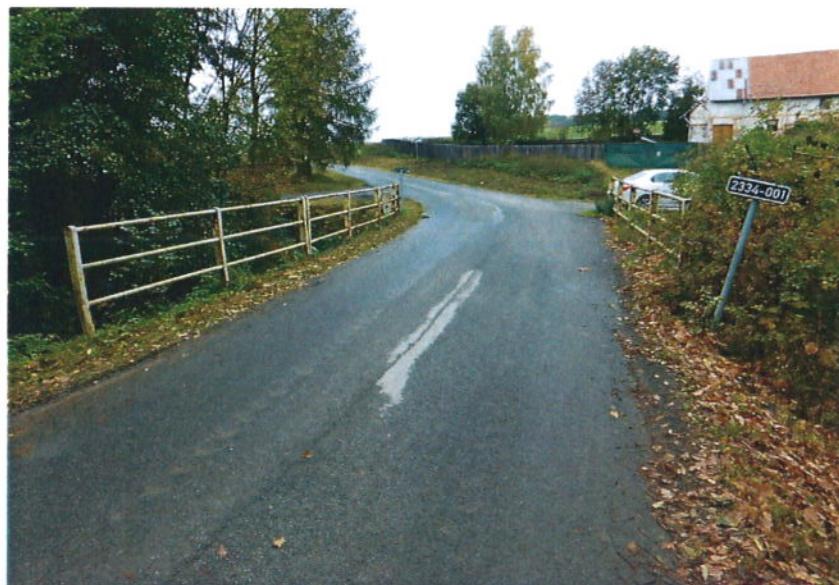
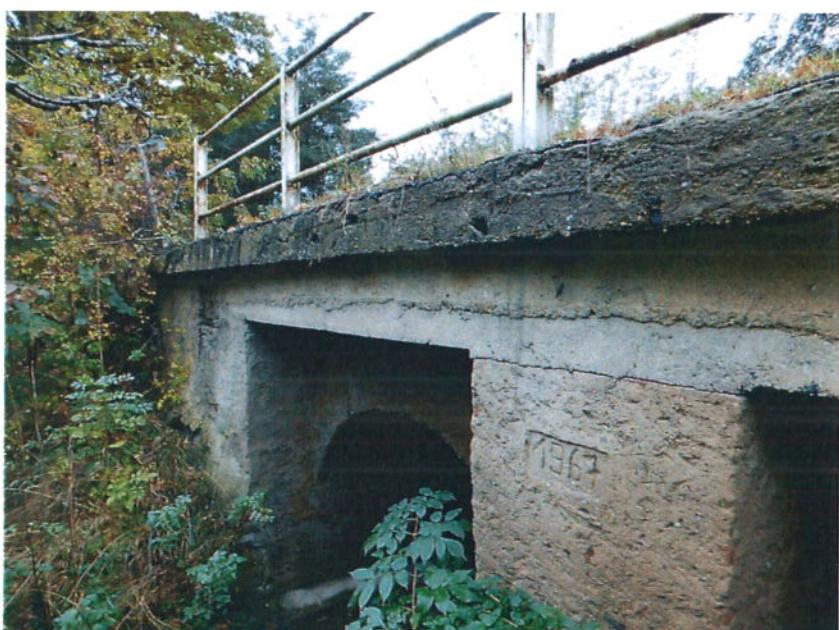
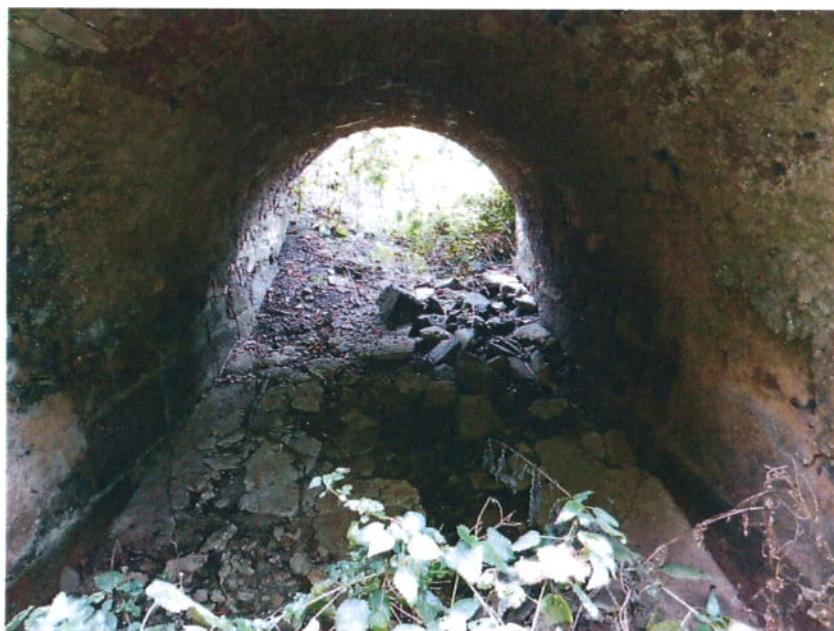
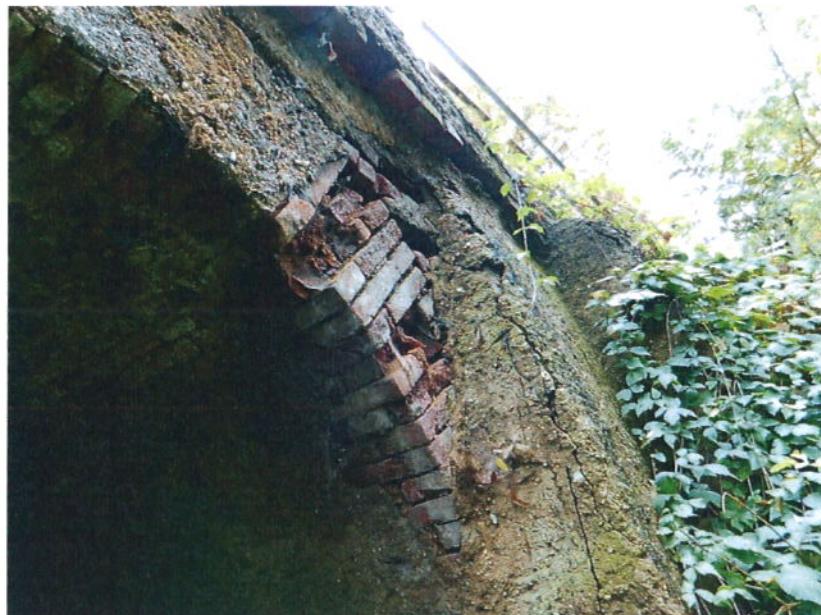
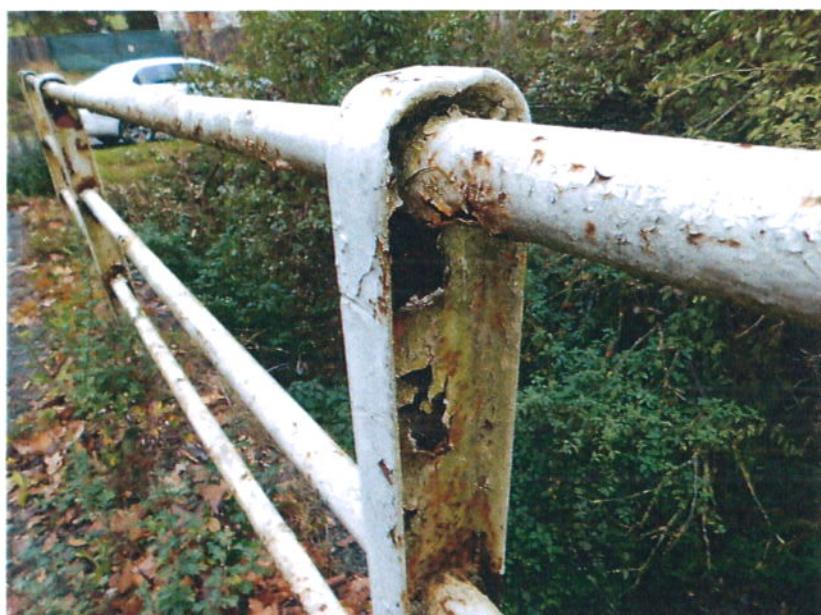
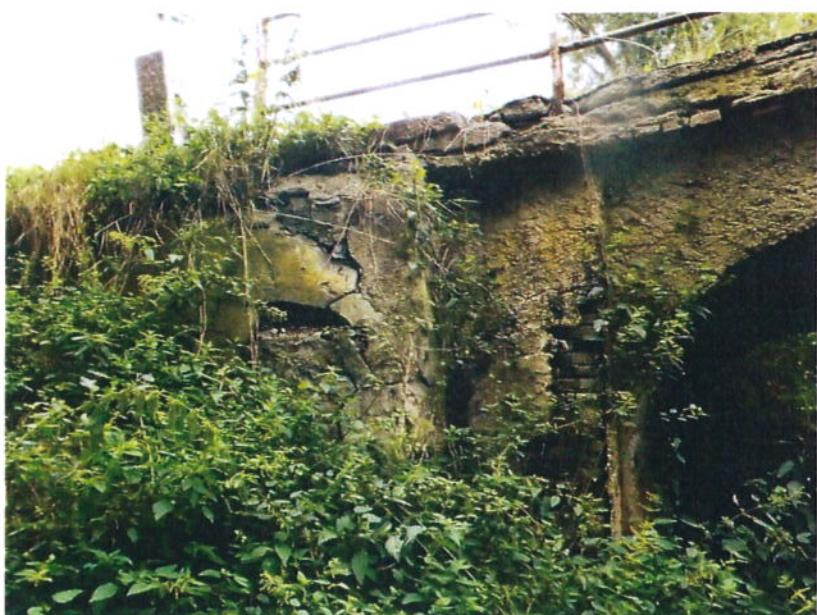
Fotodokumentace

Nejsou zjištěny poruchy založení. Opěry mají uvolněné zdivo, patou OP3 protéká voda. Křídla jsou narušená a mají vyplavené spárování. Pravá strana OP1 a křídla mají silně narušené zdivo, které je deformované. Hrozí jeho celková destrukce. Na levé straně pilíře je v patě obnažené a poškozené zdivo. Zemní tělesa jsou podmáčená, chybí skluzy. Dochází k erozi zeminy vlivem povrchové vody. Klenba má vyplavené spárování a na spodním líci obou kleneb vede trhlina cca 1,5m od čela. Kryt vozovky je navýšen nad mostní římsy. Ve vozovce je podélná otevřená spára. Beton říms má nízkou kvalitu a je hloubkově degradovaný. Místy až do 50mm. Původní cihly říms se rozpadají. Zábradlí je zkorodované a nedostatečně ukotvené. Izolace je nefunkční. Římsy, křídla a zádržný systém jsou havarijní. Most byl historicky rozšiřován nevhodným způsobem. Tyto skutečnosti mají vliv na únosnost nosné konstrukce. Není k dispozici žádná historická proj. dokumentace – pouze ML se schematickým náčrtom v BMS.
